BENEFICIAR: PAROHIA REFORMATĂ LUTITA, CIF.5100337, com. MUGENI, satul LUTIȚA nr.308, jud.HR. PROIECT: REABILITAREA ANSAMBLULUI BISERICII REFORMATE LUTITA - cod LMI HR-II-a-A-12863 com. MUGENI, satul LUTIȚA nr.307, jud.HR.	PROIECT NR. 60 / 2019 FAZA DTAC / PTh NR. PLANȘĂ AI-01
SPECIFICAȚIE CONSULT. MONUM.: SEF PROIECT: RELEVAT / DESENAT:	NUME arh. Köllös Miklós arh. Várday Zsolt arh. Várday Zsolt arh. Várday Kinga arh. staq. Nagy János	SEMNĂTURĂ     	SCARA 1:50  DATA dec.2019	OBIECT: RELEVU ARHITECTURAL BISERICA  PLANȘĂ: PLAN PARTER COTA +1,50m

BENEFICIAR: <b>PAROHIA REFORMATĂ LUTITA, CIF.5100337, com. MUGENI, satul LUTITA nr.308, jud.HR.</b> PROIECT: <b>REABILITAREA ANSAMBLULUI BISERICII REFORMATE LUTITA - cod LMI HR-II-e-A-12863 com. MUGENI, satul LUTITA nr.307, jud.HR.</b>	PROIECT NR. 60 / 2019	
SPECIFICAȚIE CONSULT. MONUM.: SEF PROIECT: RELEVAT / DESENAT:	NUME arh. Köllös Miklós arh. Várday Zsolt arh. Várday Zsolt arh. Várday Kinga arh. staq. Nagy János	SEMNĂTURĂ     	SCARA 1:50  DATA dec.2019	OBIECT: RELEVU ARHITECTURAL BISERICA  PLANȘA: PLAN GALERIE COTA +5,10m	FAZA DTAC / PTh  NR. PLANȘĂ AI-03

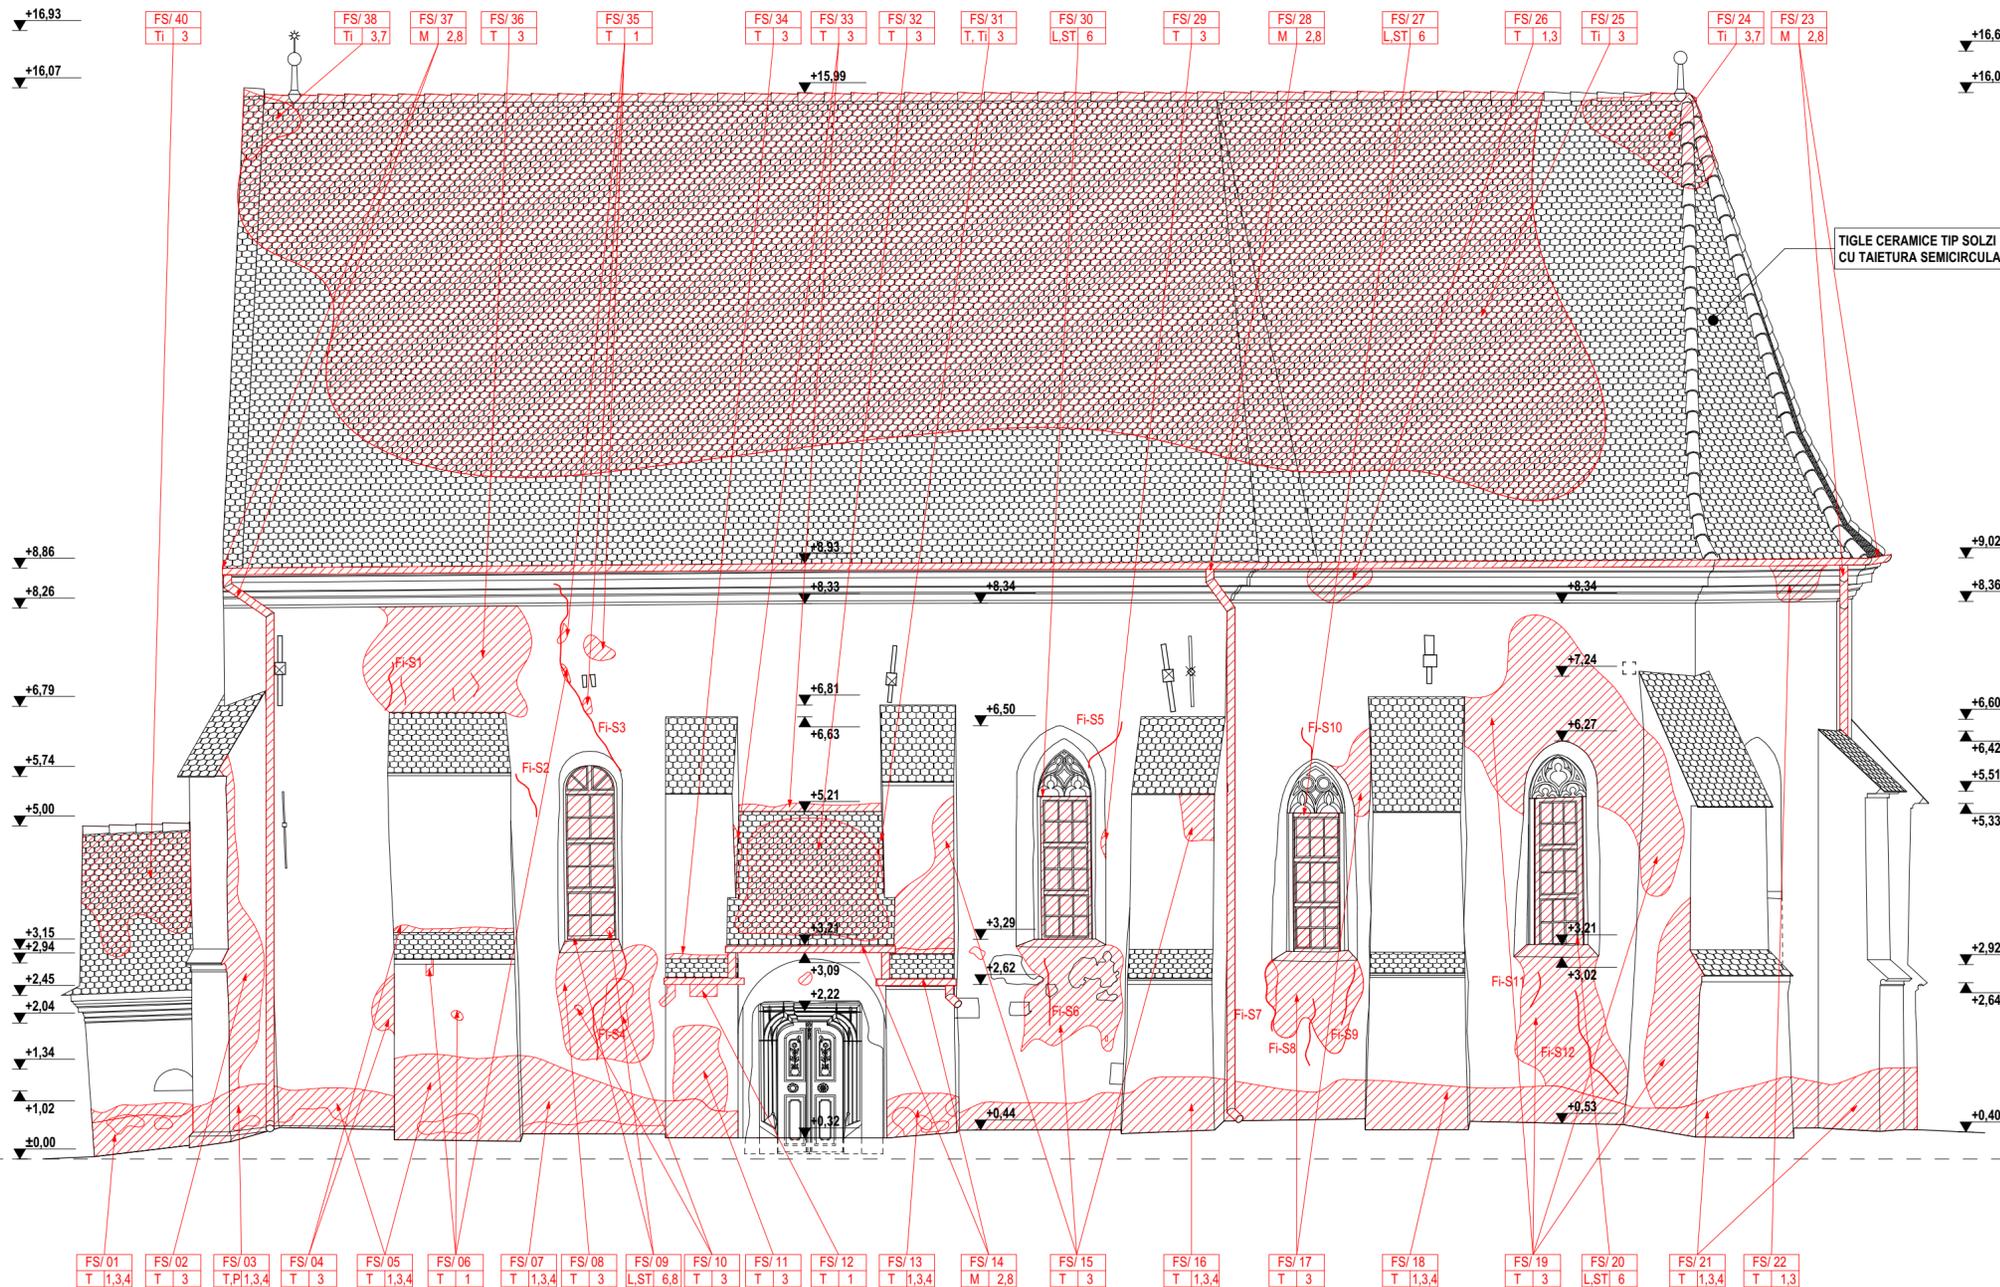
**FS/ 01**  
**M 5**

**DEGRADARI**  
1- DEZINTEGRAREA STRATURILOR DE TENUCIALA DE MATERIAL LA EXTERIOR  
2. COROZIUNEA MATERIALELOR METALICE  
3. DEPUNERI DE PRAF / PLOAIE  
4. IGRASIE/ INFILTRATII DE APA  
5. FOLOSIREA MATERIALULUI INADECVAT  
6. DEGRADAREA TAMPLARIEI  
7. EXCREMENDE DE PASARE  
8. LIPSA DE MATERIAL  
9. ELEMENTE INADECVATE NOCIVE ARHITECTURII FATADEI  
Fi-S1...Fi-S12--FISURĂ TEHNOLÓGICĂ/STRUCTURALĂ (CONFORM PLANȘELOR ET)

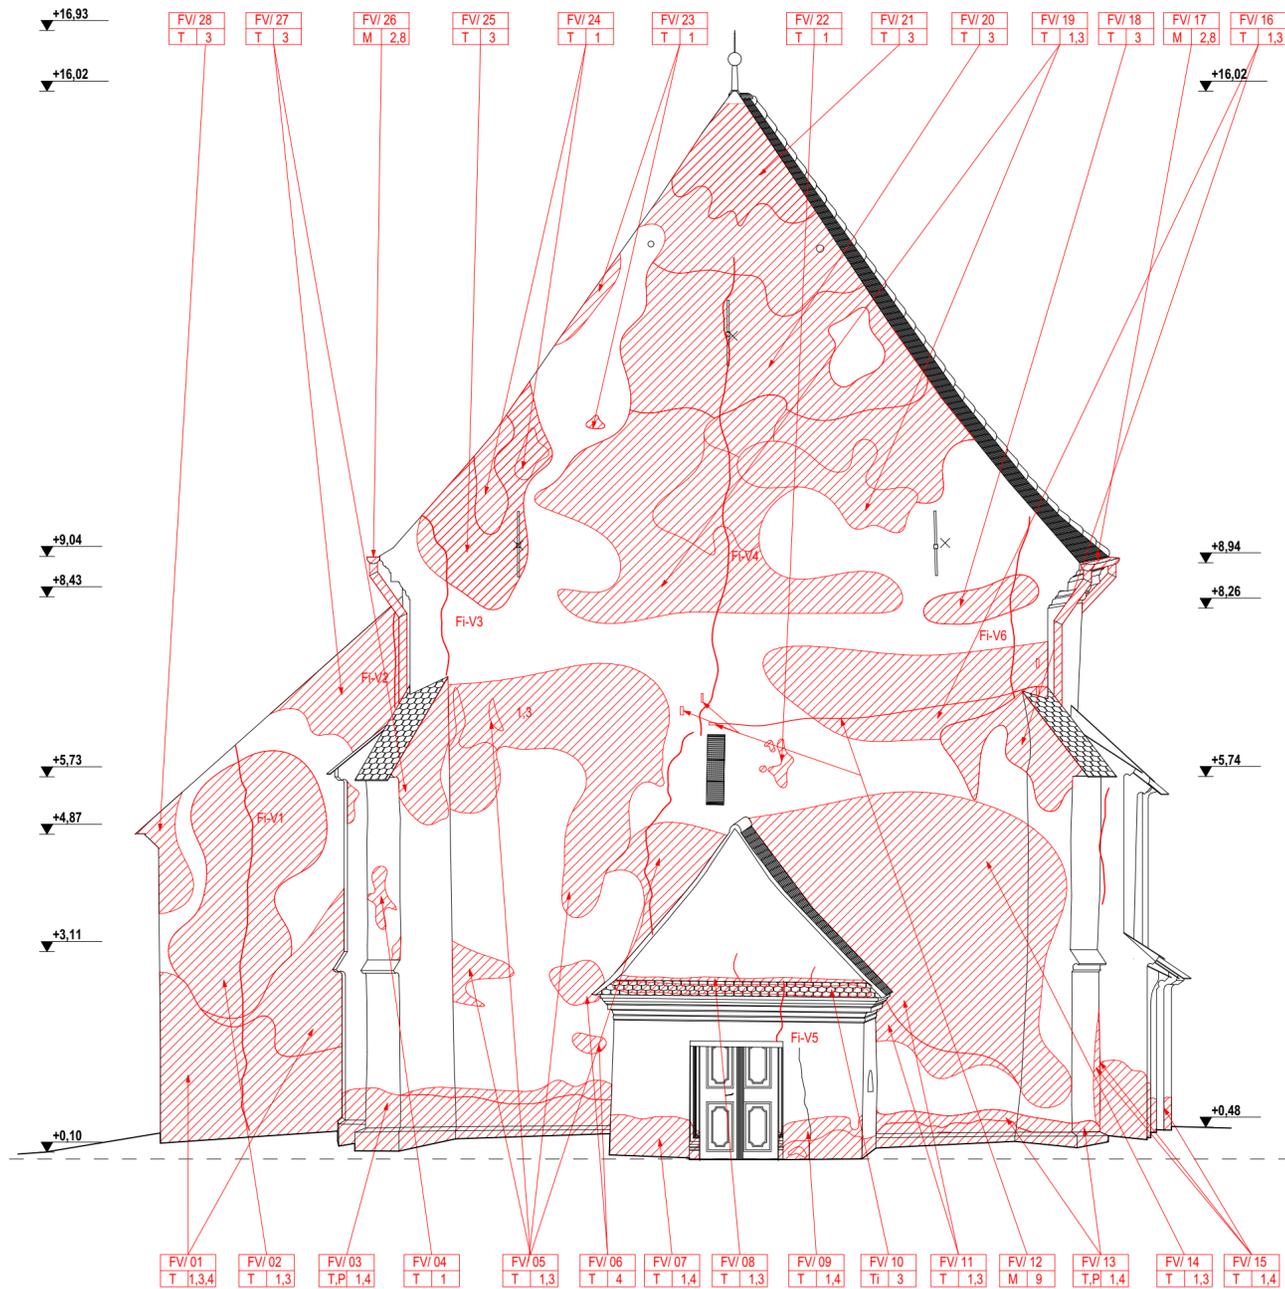
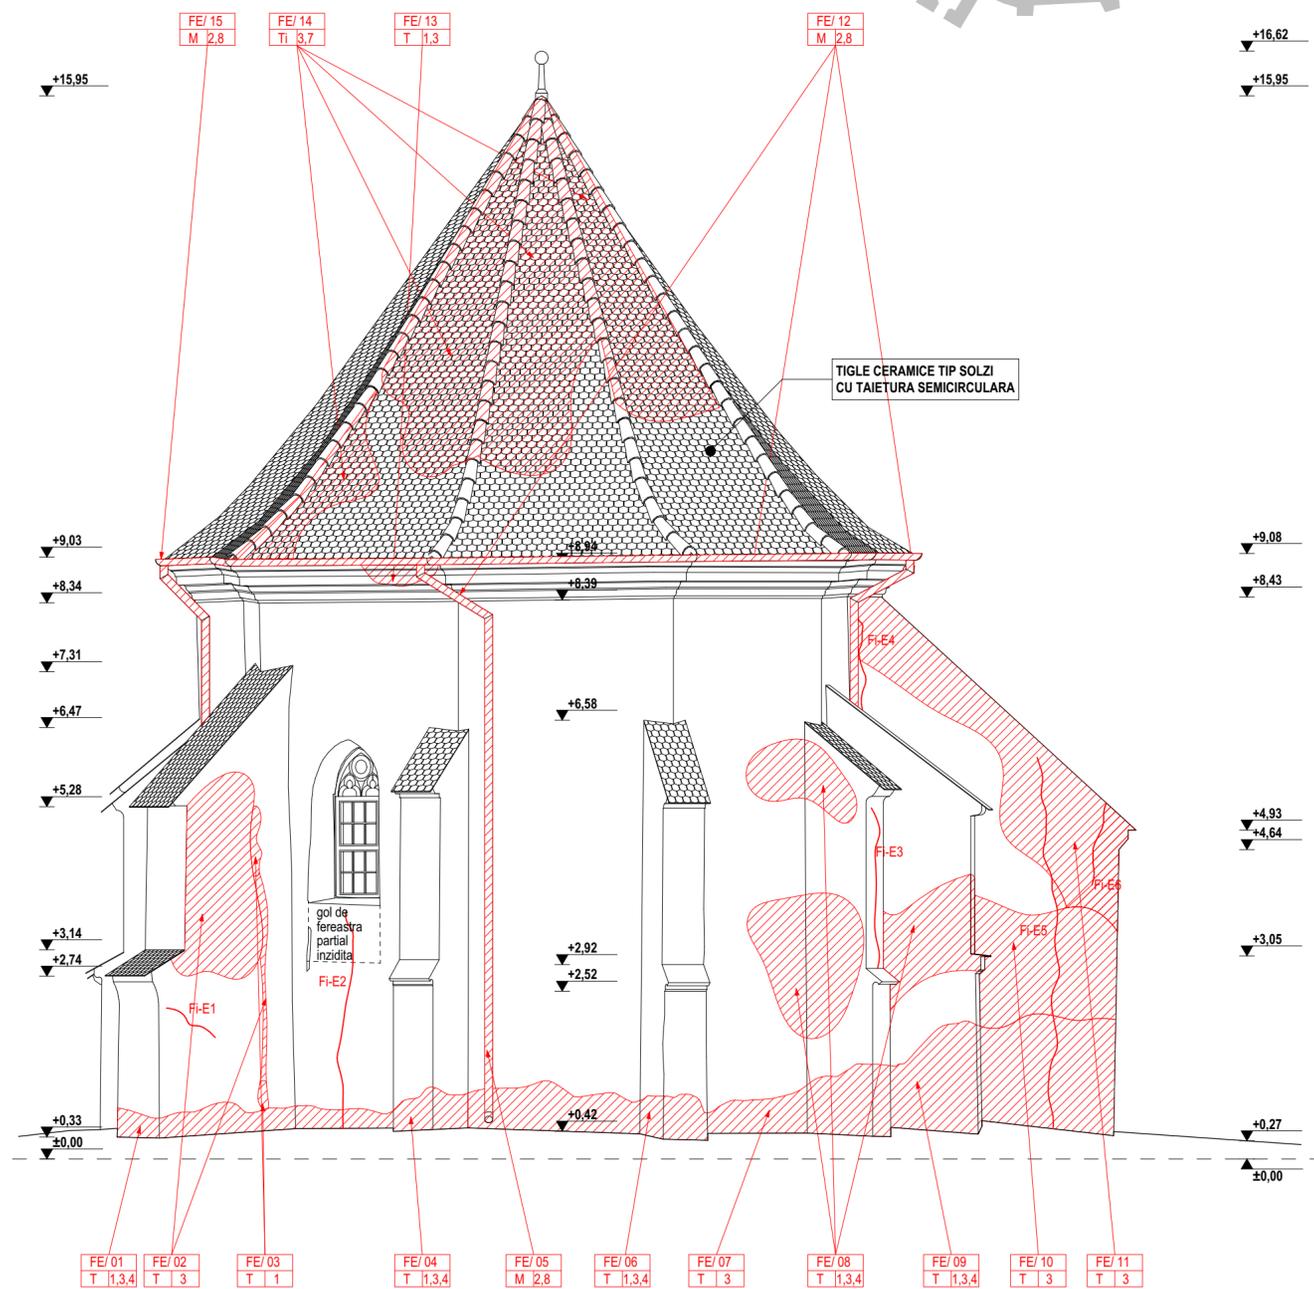
**FN/ 01**  
**M** 5

- 1- DEZINTEGRAREA STRATURILOR DE TENCUIALA DE MATERIAL LA EXTERIOR
2. COROZIUNEA MATERIALELOR METALICE
3. DEPUNERI DE PRAF / PLOAIE
4. IGRASIE/ INFILTRATII DE APA
5. FOLOSIREA MATERIALULUI INADECVAT
6. DEGRADAREA TAMPLARIEI
7. EXCREMENDE DE PASĂRE
8. LIPSA DE MATERIAL
9. ELEMENTE INADECVATE NOCIVE ARHITECTURII FATADEI

Fi-V1...Fi-V6--FISURĂ TEHNOLOGICĂ/STRUCTURALĂ (CONFORM PLANȘELOR ET)  
Fi-E1...Fi-E6--FISURĂ TEHNOLOGICĂ/STRUCTURALĂ (CONFORM PLANȘELOR ET)

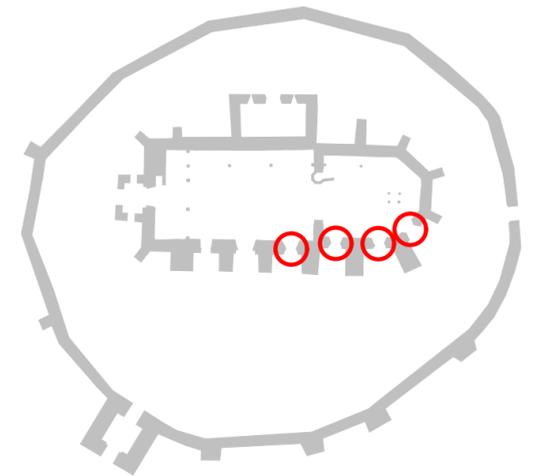
SECTIUNE ORIZONTALA, VERTICALA SI VEDERE FEREAȘTRA EXISTENTA F4 SC 1:20

SEGMENT DE CADRU DISTRUS /LIPSA
-

ARMATURA DISTRUSA /LIPSA
-

OCHIURI DE GEAM SPARTE /LIPSA

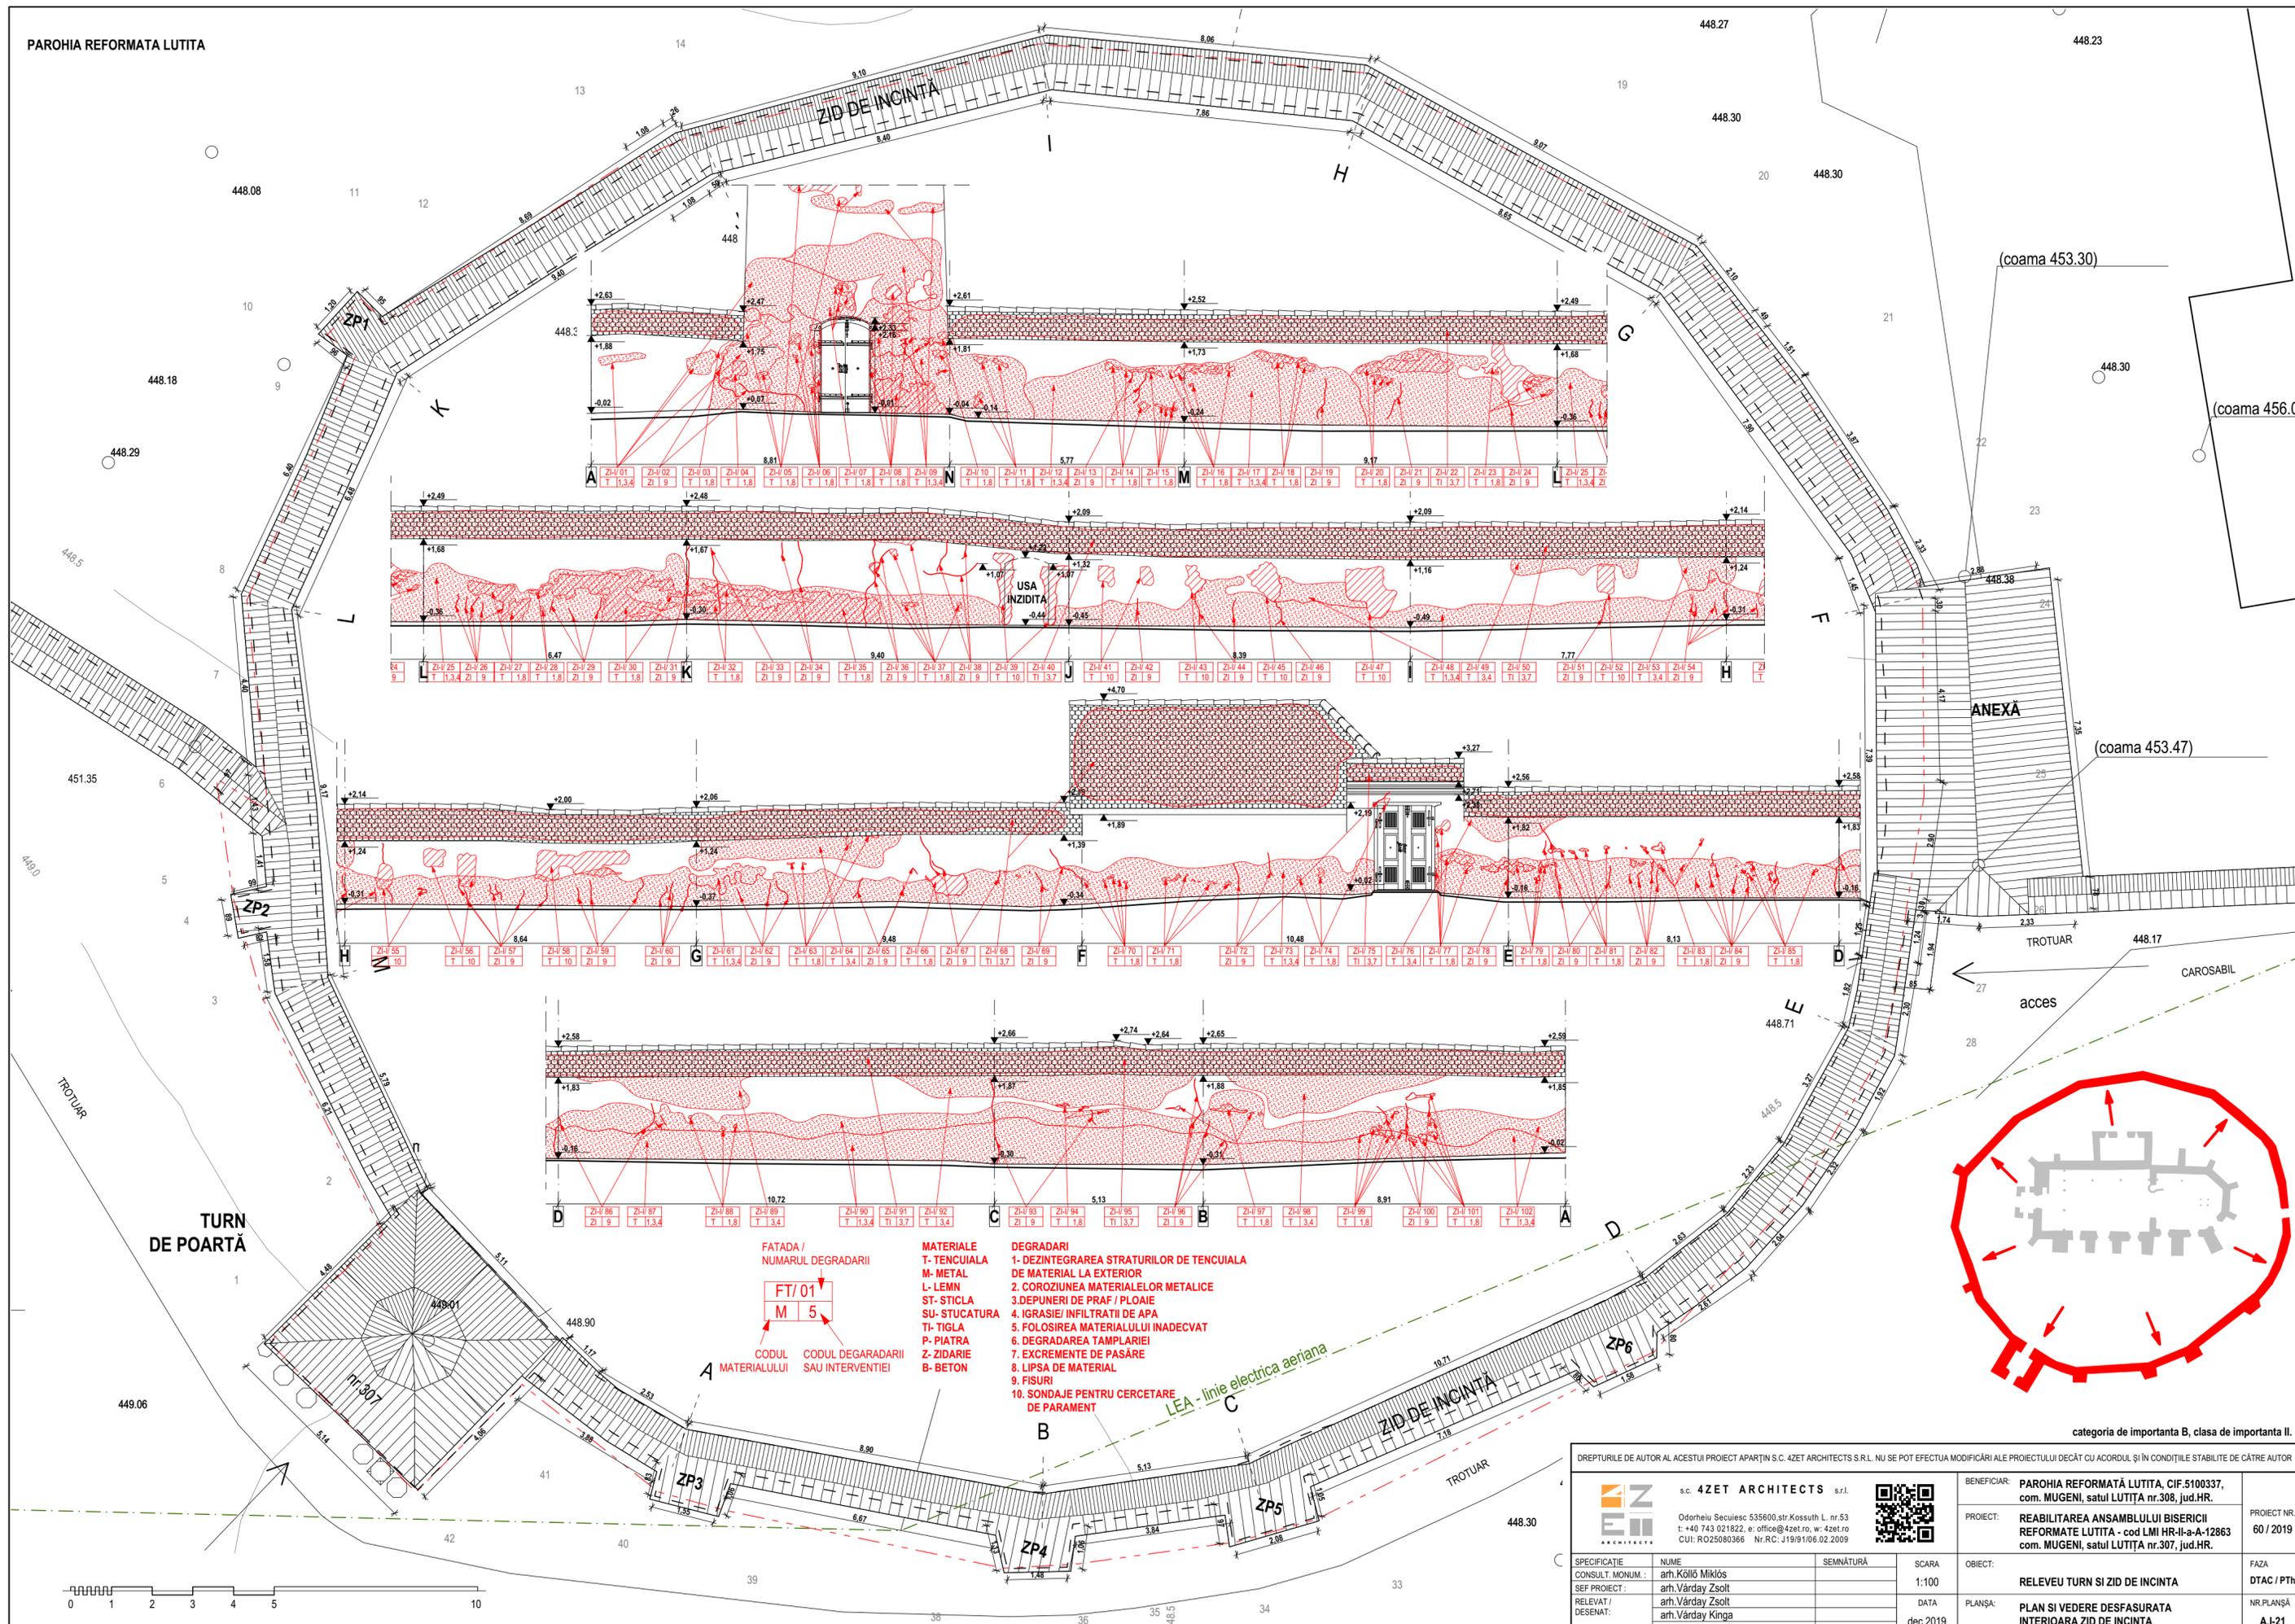
**FT/01**  
**M 5**

1- DEZINTEGRAREA STRATURILOR DE TENCUIALA DE MATERIAL LA EXTERIOR  
2- COROZIUNEA MATERIALELOR METALICE  
3- DEPUNERI DE PRAF / PLOAIE  
4- IGRASIE/ INFILTRATII DE APA  
5- FOLOSIREA MATERIALULUI INADECVAT  
6- DEGRADAREA TAMPLARIEI  
7- EXCREMENDE DE PASARE  
8- LIPSA DE MATERIAL  
9- FISURI  
10- SONDAJE PENTRU CERCETARE DE PARAMENT
