Csikszentmárton és Csekefalva • Gazdasági épületek

GEMINEX

FALUKÉP-  
VÉDELMI  
PROGRAM  
2009

Hargita Megye Tanácsa

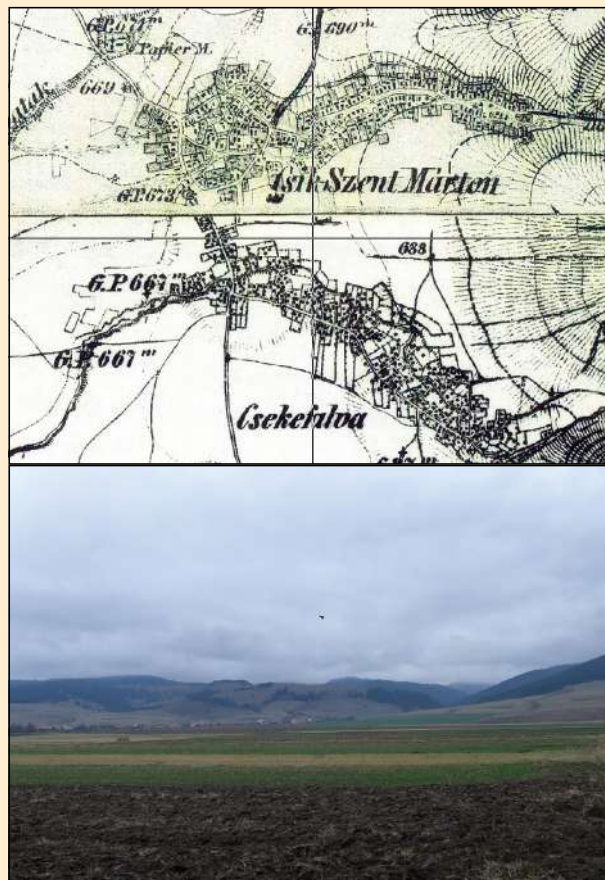
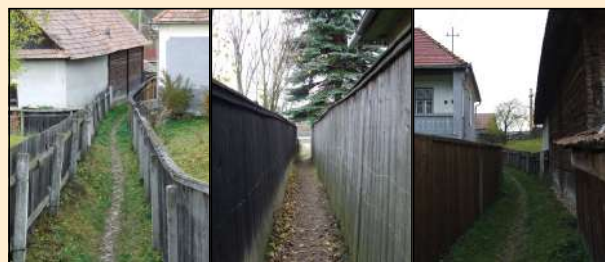
A település vázát a két főutca (Szentmárton köze és Csíkcskefalva köze) és a kettőt összekötő Főút alkotja. Ezekből számos kis utca indul. A főút és a főutcák mentén keskeny, hosszú, az útra merőleges szalagtelkek a jellemzőek. Ezek között nagyon sok a keresztcsűrös telek. A telkek hátsó részén elhelyezett nagyméretű csűrök sora érdekes sziluettet kölcsönöz a faluképnek.

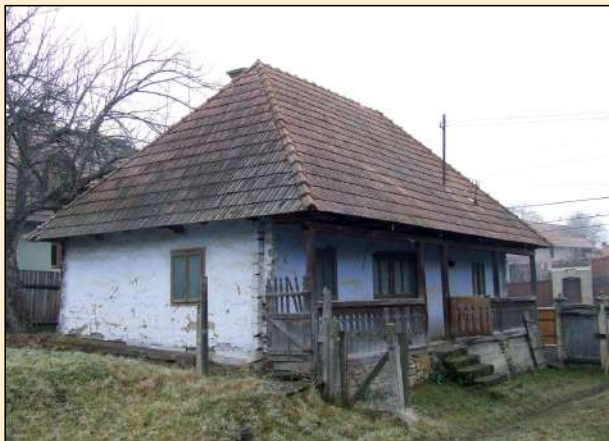
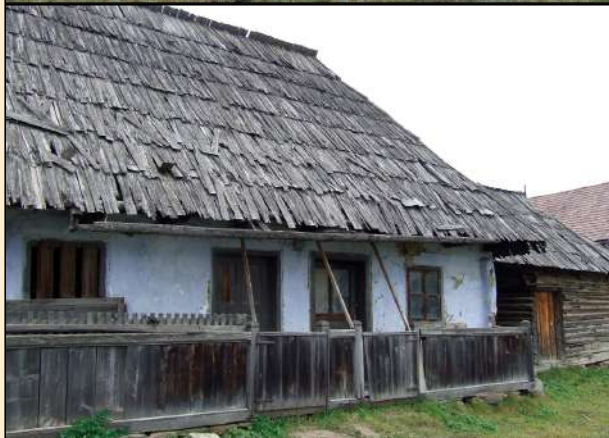
A 19. századi népi építészet emléke az a néhány tapasztott falu, világos kékre festett boronafalu lakóház, ami megmaradt mindkét faluban. A legrégebbiek középeresztes vagy oldaleresztes házak, tornác nélkül. Később az ereszes ház elé hosszú tornác is készült. A tornácok oszlopainak a faragásán, a deszka mellvédek és felső deszkázatok díszítésén a székelőföldi hagyományos építészet jellegzetes motívumai jelennek meg.

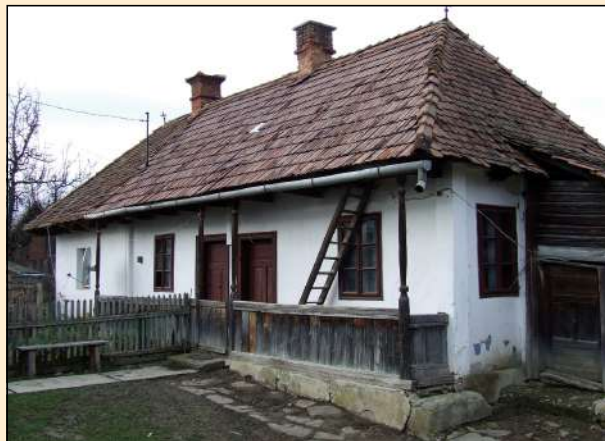
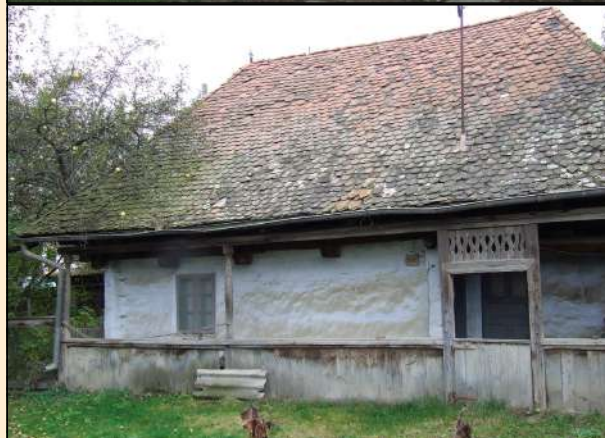
A 19–20. századforduló és a 20. század elejének gazdasági fellendülését tükrözi a nagyon sok hagyományos lakóház hosszútornáccal vagy ritkábban körbefutó tornáccal. A később elterjedt faragott díszítményekkel ékesített középen előreugró tornácnak is több szép példánya megtalálható, mind Csíkszentmártonban mint Csekefalván.

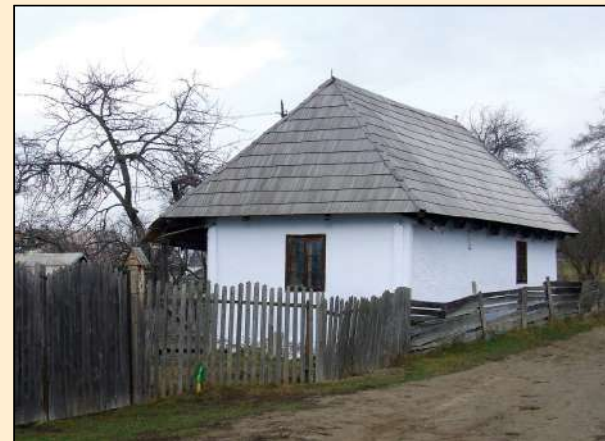
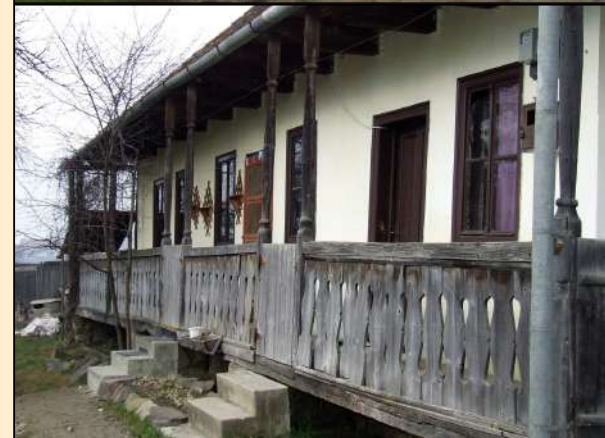
Az építetők szépérzékét és igényességét tükrözi a sok művesen készített, fafaragásokkal díszített ablak. Az utcai homlokzatokon, az 1970-es és '80-as évek divatja szerint, gyakran kicserélték az eredeti ablakokat a tömbházépítkezés jellegzetes hármaskörű ablakaira. A hagyományos építészet értékeinek a felismerésére, ezeknek az újraértékelésére utalnak azok az épületfelújítások, ahol a homlokzatra az eredeti formájú és osztatú ablakok kerülnek vissza.

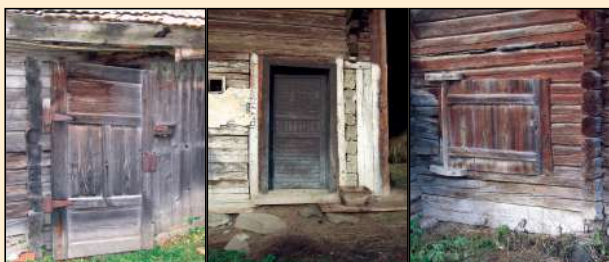
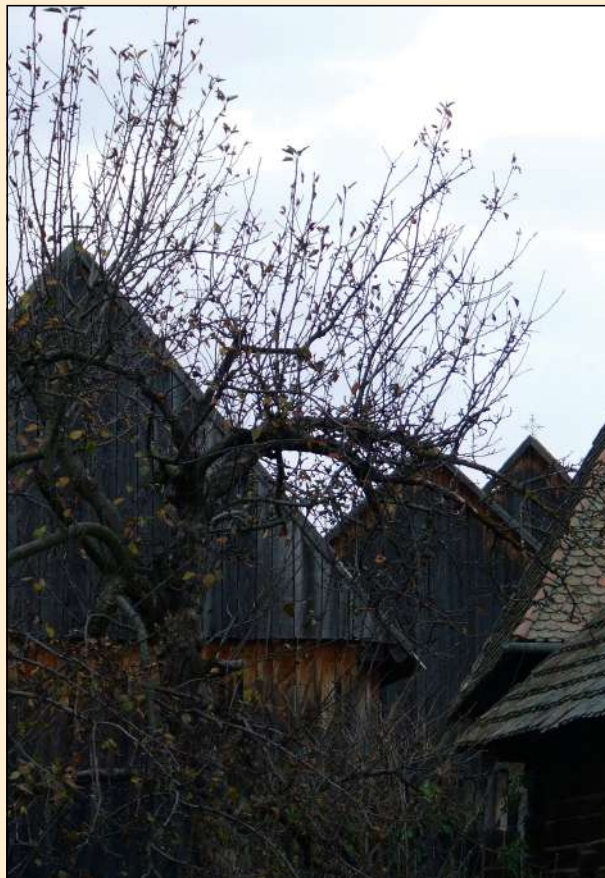
Különös értéket képviselnek mindkét faluban a nagyméretű gazdasági épületek: csűrök, istállók. Még számos portán megtalálható a hagyományos székely gazdaság egésze: nyárikonyha, kerek kút, pajták, fáskamra, árnyékszék és a telek végén elhelyezkedő csűr az istállóval, vagy esetenként istálló és külön csűr.

A gazdasági épületek majdnem mind fenyőfából, boronafallal épültek. A 20. század közepétől kezdtek elterjedni a téglából épített csűrök, amelyek ugyanolyan monumentális épületek, mint a nagy boronafalas csűrök. A nagyméretű különálló istállók arra utalnak, hogy szorgos gazdák építették, ahol a család nagyszámú állat tartására volt berendezkedve.

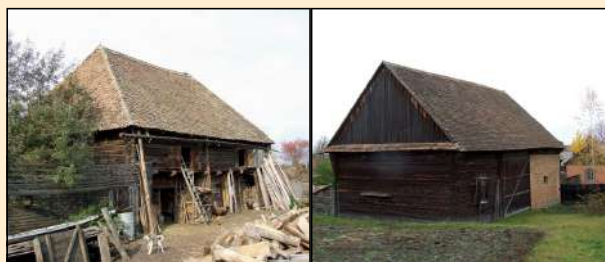
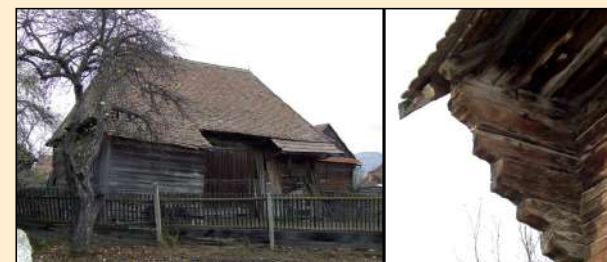
A boronafalas gazdasági épületek, még a 20. század második felében építettek is, a hagyományos székely faépítéset csapolási illesztéseit és részletmegoldásait alkalmazzák. Az épületek méretei és arányai, a technikai megoldások a helyi építőmesterek hozzáértéséről tanúskodnak.

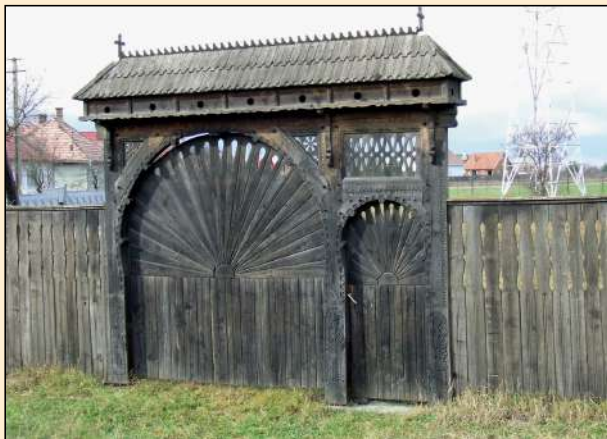
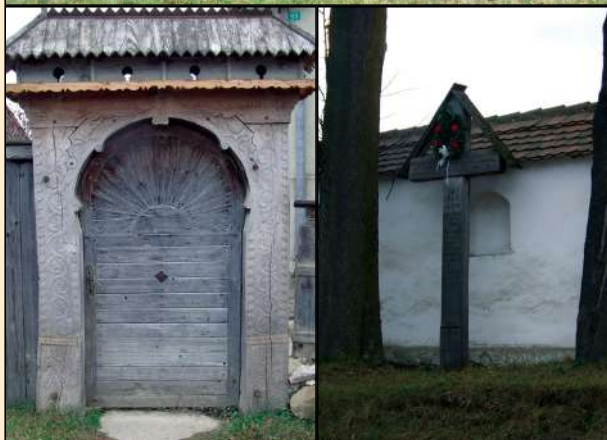
A székel kapuk: a nagy galambdúcos kötöttkapuk és a kisebb gyalogkapuk egyedi jelleget adnak a portáknak és az utcaképeknek, tanúsítván a lakosok ragaszkodását a hagyományokhoz. Hiszen nemcsak megőrizték a régi szépen ívelő kapukat, de napjainkban is készülnek székel kapuk a régi mintájára.

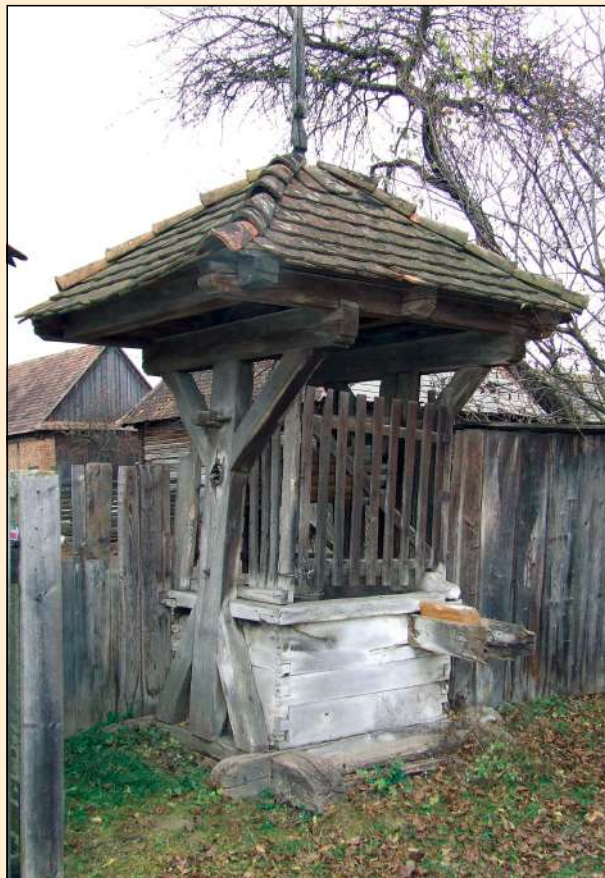
A főutcákon felfelé haladva meglepő az utcai kutak nagy száma, a kút-kerekek hatalmas méretei, a faelemek gazdag díszítése. A székel ezer-mester furfangos észjárását dicséri a kétkerekes kút, amelynek egy megmaradt példánya a csekefalvi Felszegben található. Habár a kutak egy-résznél a kútkávát tartósabb betonra cserélték ki, a zsinde helyett bádogtető került rájuk, a megmaradt részletek lehetővé teszik, hogy egy-egy elkövetkező kút-felújításnál visszanyerjék eredeti formájukat.
