## Falukép és településszerkezet

# TUSNÁD

**FALUKÉP-  
VÉDELMI  
PROGRAM**  
2009  
2009. augusztus

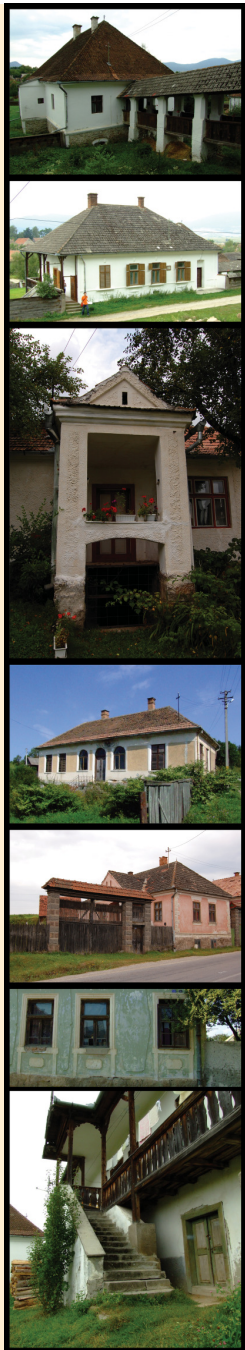
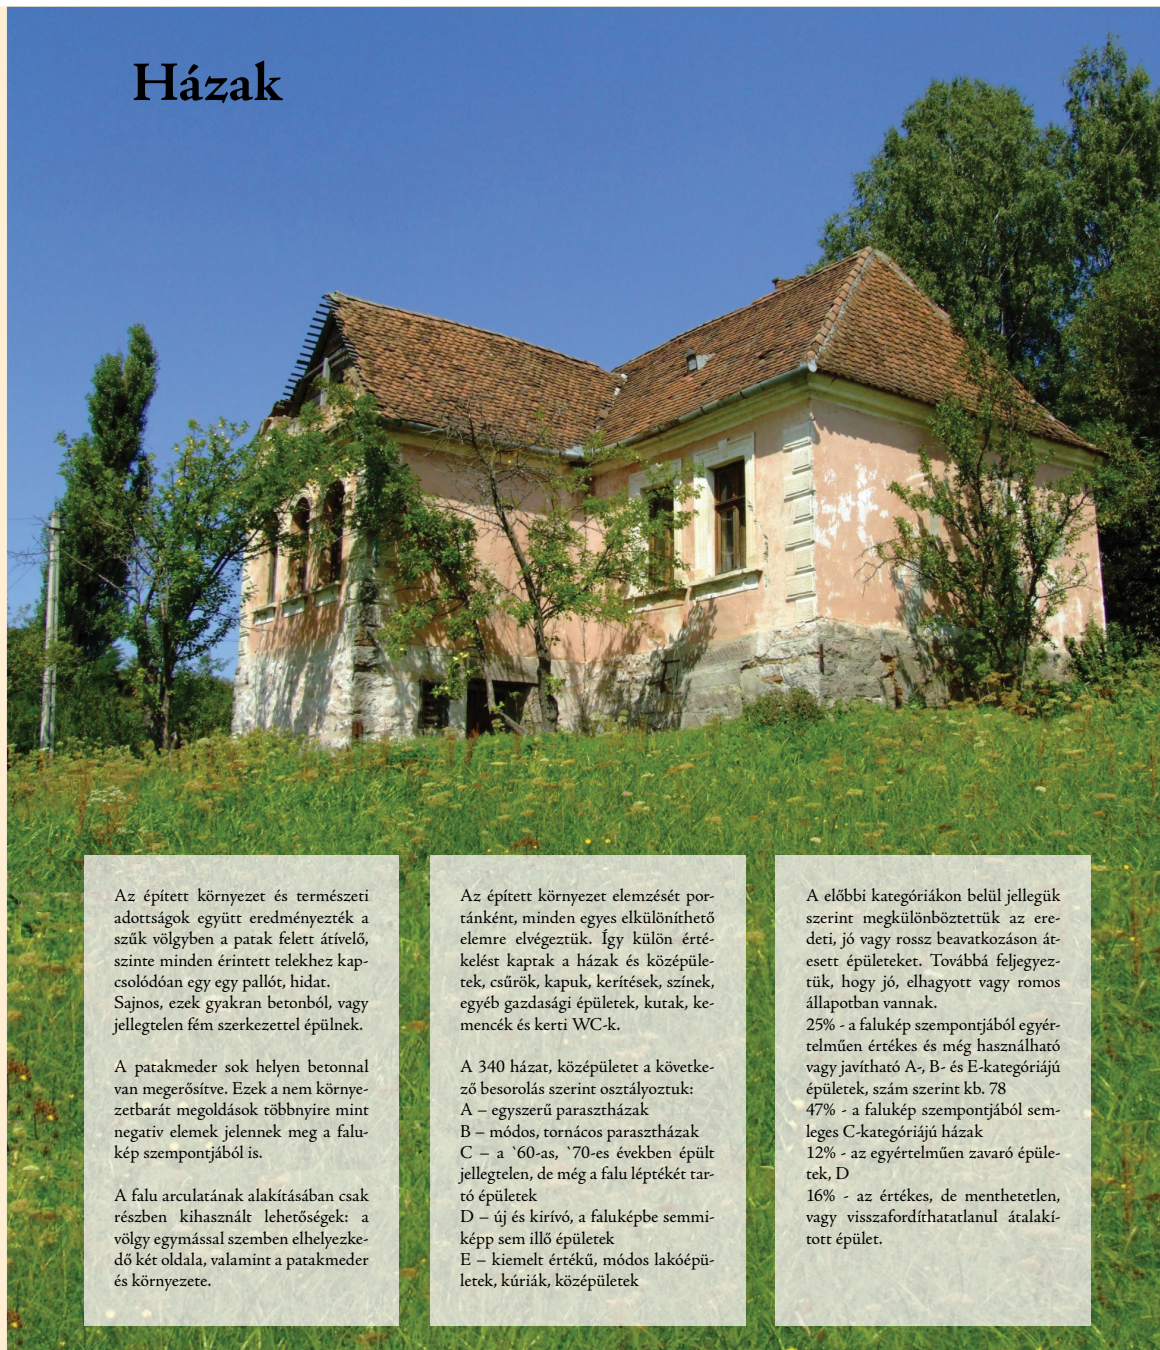
# Házak

Az épített környezet elemzését portánként, minden egyes elkülöníthető elemre elvégeztük. Így külön értékelést kaptak a házak és középületek, csűrök, kapuk, kerítések, színek, egyéb gazdasági épületek, kutak, kemencék és kerti WC-k.

A 340 házat, középületet a következő besorolás szerint osztályoztuk:

A – egyszerű parasztházak  
B – módos, tornácos parasztházak  
C – a '60-as, '70-es években épült jellegtelen, de még a falu léptékét tartó épületek  
D – új és kirívó, a faluképbe semmi képp sem illő épületek  
E – kiemelt értékű, módos lakóépületek, kúriák, középületek

A előbbi kategóriákon belül jellegük szerint megkülönböztettük az eredeti, jó vagy rossz beavatkozáson átesett épületeket. Továbbá feljegyeztük, hogy jó, elhagyott vagy romos állapotban vannak.

25% - a falukép szempontjából egyértelműen értékes és még használható vagy javítható A-, B- és E-kategóriájú épületek, szám szerint kb. 78

47% - a falukép szempontjából semleges C-kategóriájú házak

12% - az egyértelműen zavaró épületek, D

16% - az értékes, de menthetetlen, vagy visszafordíthatatlanul átalakított épület.

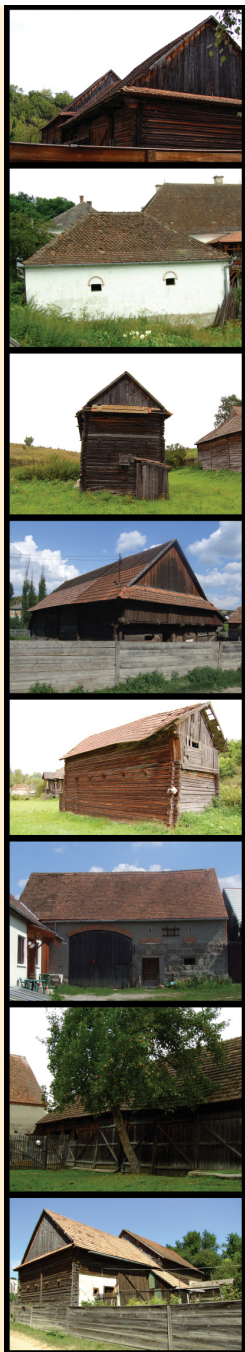
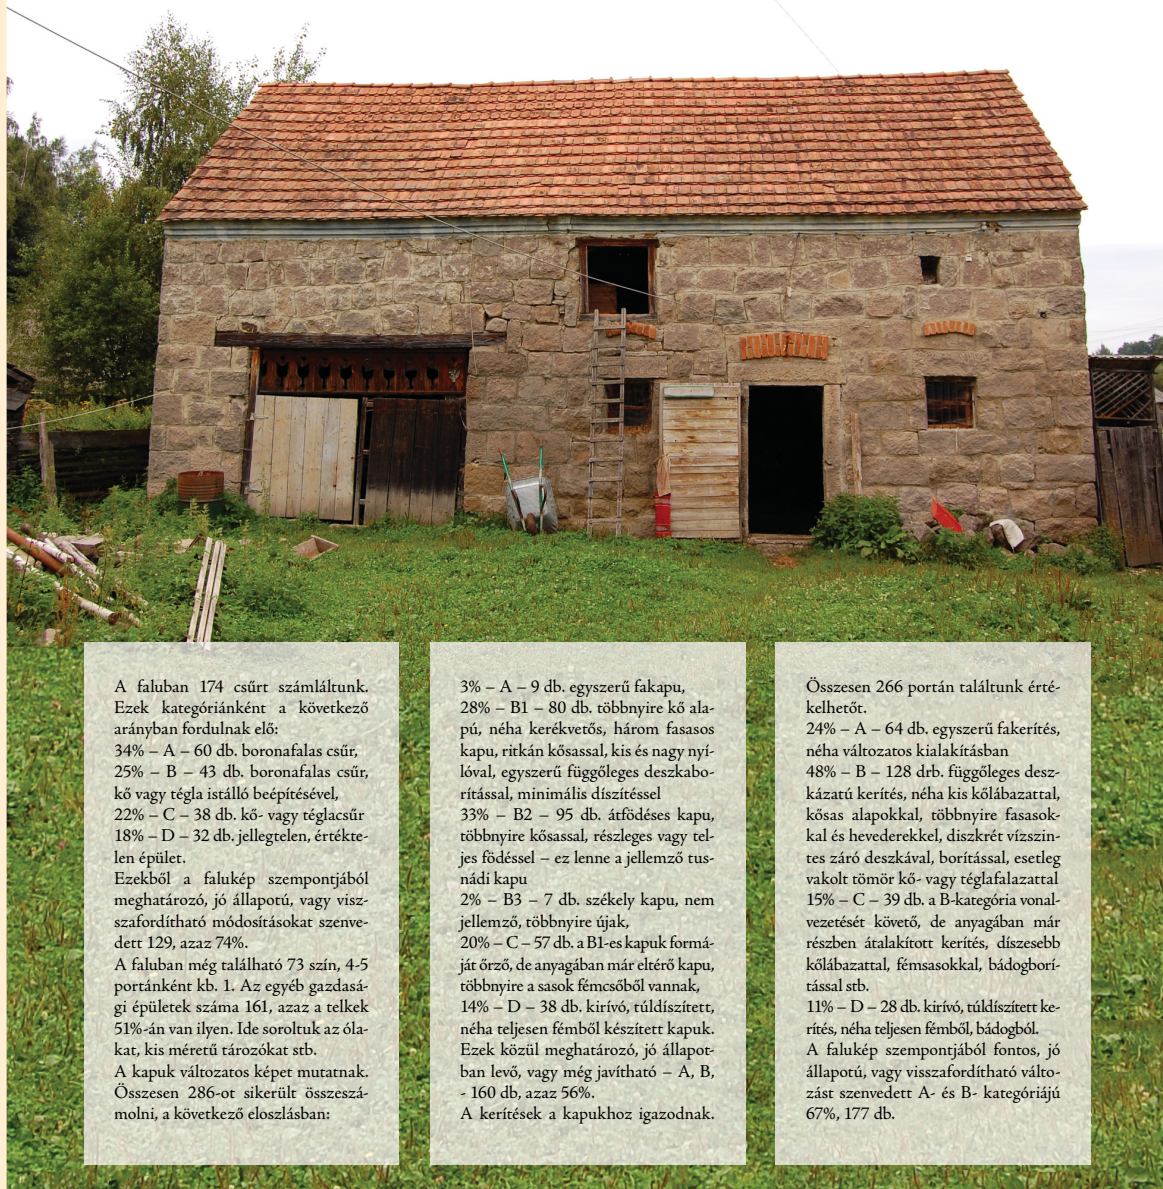
## Gazdasági épületek

A faluban 174 csúrt számláltunk. Ezek kategóriánként a következő arányban fordulnak elő:

34% – A – 60 db. boronafalas csűr,  
25% – B – 43 db. boronafalas csűr,  
kő vagy tégl istálló beépítésével,  
22% – C – 38 db. kő- vagy téglacsűr  
18% – D – 32 db. jellegtelen, értéktelen épület.

Ezekből a falukép szempontjából meghatározó, jó állapotú, vagy visszafordítható módosításokat szenvedett 129, azaz 74%.

A faluban még található 73 szín, 4-5 portánként kb. 1. Az egyéb gazdasági épületek száma 161, azaz a telkek 51%-án van ilyen. Ide soroltuk az ólakat, kis méretű tározókat stb.

A kapuk változatos képet mutatnak. Összesen 286-ot sikerült összeszámolni, a következő eloszlásban:

3% – A – 9 db. egyszerű fakapu,  
28% – B1 – 80 db. többnyire kő alapú, néha kerékvetős, három faszasos kapu, ritkán kőszassal, kis és nagy nyílóval, egyszerű függőleges deszkaborítással, minimális díszítéssel  
33% – B2 – 95 db. átfödéses kapu, többnyire kőszassal, részleges vagy teljes fődéssel – ez lenne a jellemző tusnádi kapu  
2% – B3 – 7 db. székely kapu, nem jellemző, többnyire újak,  
20% – C – 57 db. a B1-es kapuk formáját őrző, de anyagában már eltérő kapu, többnyire a sasok fémcsőből vannak,  
14% – D – 38 db. kírívó, túldíszített, néha teljesen fémből készített kapuk. Ezek közül meghatározó, jó állapotban levő, vagy még javítható – A, B, - 160 db, azaz 56%.

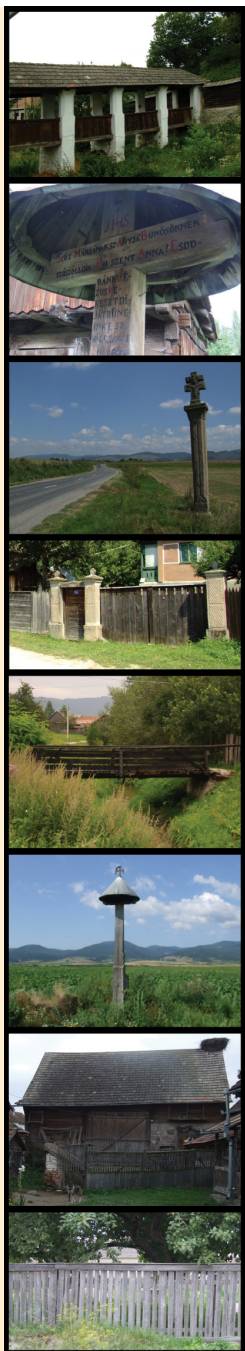
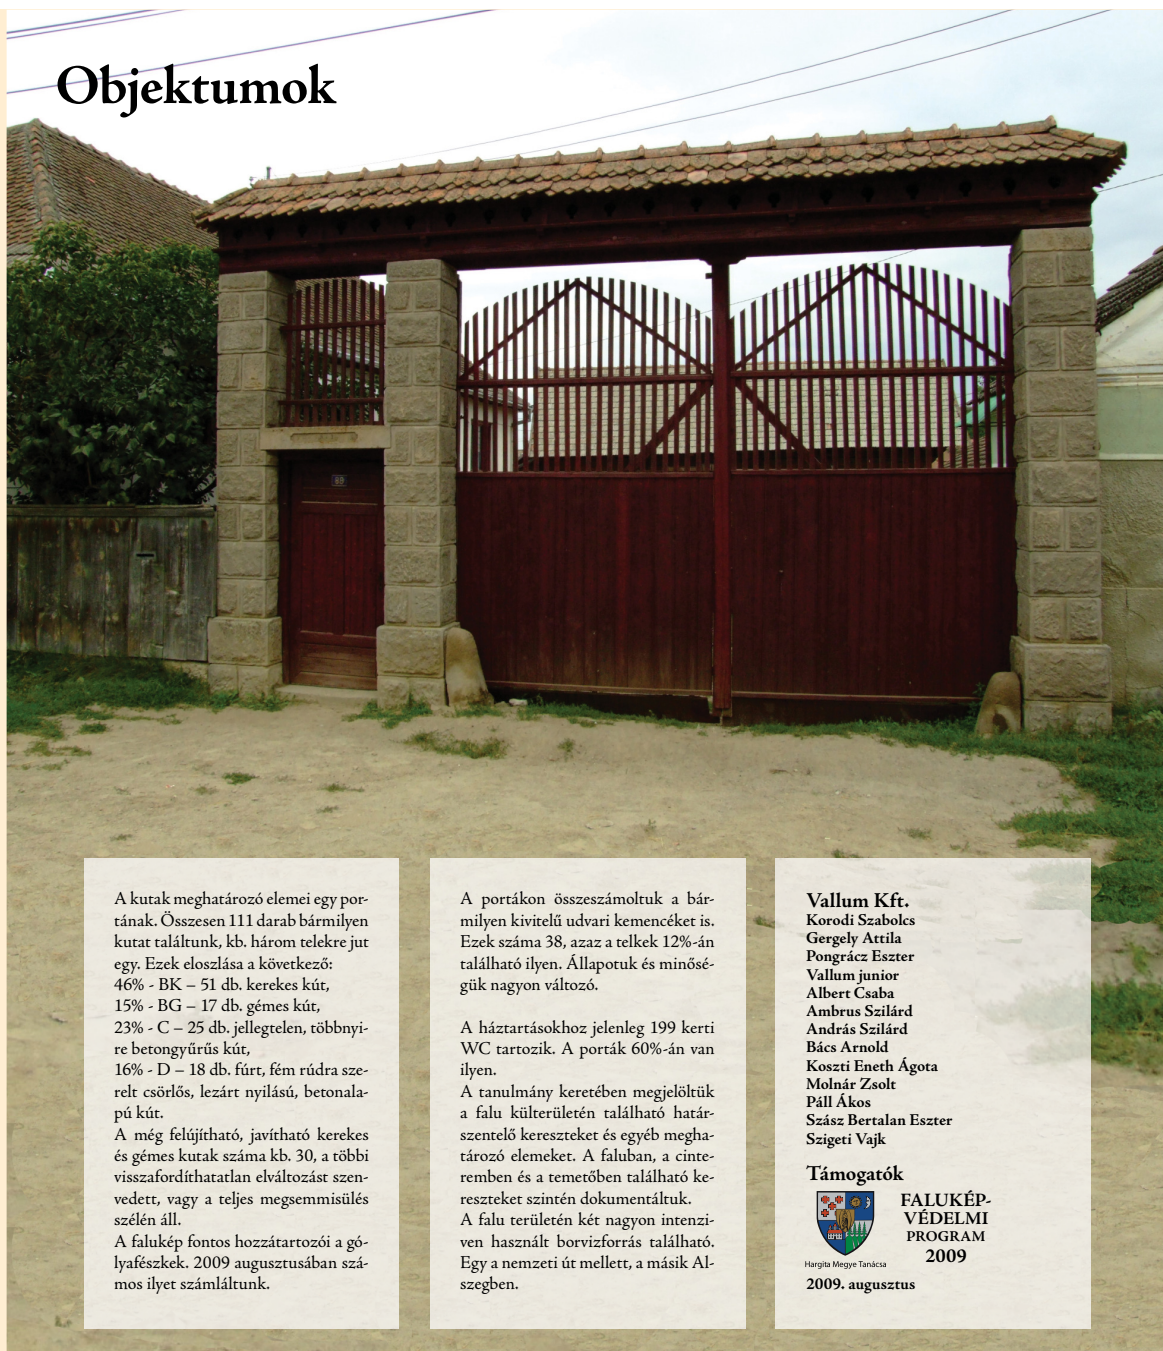
## Objektumok

A kutak meghatározó elemei egy portának. Összesen 111 darab bármilyen kutat találtunk, kb. három telekre jut egy. Ezek eloszlása a következő:  
46% - BK – 51 db. kerek kút,  
15% - BG – 17 db. gémes kút,  
23% - C – 25 db. jellegtelen, többnyire betongyűrűs kút,  
16% - D – 18 db. fűt, fém rúdra szerelt csörlős, lezárt nyílású, betonalapú kút.  
A még felújítható, javítható kerek és gémes kurak száma kb. 30, a többi visszafordíthatatlan elvályást szenvedett, vagy a teljes megsemmisülés szélén áll.  
A falukép fontos hozzátartozói a gólyafészkek. 2009 augusztusában számoltuk meg őket.

A portákon összeszámoltuk a bármilyen kivitelű udvari kemencéket is. Ezek száma 38, azaz a telkek 12%-án található ilyen. Állapotuk és minőségük nagyon változó.

A háztartásokhoz jelenleg 199 kerti WC tartozik. A porták 60%-án van ilyen.  
A tanulmány keretében megjelöltük a falu külterületén található határszentelő keresztet és egyéb meghatározó elemeket. A faluban, a cinte-remben és a temetőben található keresztet szintén dokumentáltuk.  
A falu területén két nagyon intenzíven használt borvizforrás található. Egy a nemzeti út mellett, a másik Almáshegyen.
