**PORTA ÉRTÉKELŐ ADATLAP / FIȘĂ DE CARTARE – CONSTRUCȚIE**

| Település / Localitate<br>DELNITA | Tömb, utca / stradă, bl. | Porta házszám / nr.gospod.<br>206A | Kód / Cod<br>HR-II-a-<br>A-12814 | Lapszám / nr.pagi.<br>16 |

| 407 | HR-II-a-A-12814 | Ansamblul bisericii romano-catolice „Sf. Ioan Botezătorul” | sat DELNIȚA; comuna PĂULENI-CIUC | 206 A | sec. XIV - XVIII |

ISTORICUL  
BISERICII ROMANO CATOLICĂ "SF. IOAN" DELNIȚA  
MONUMENT DE ARHITECTURĂ  
SEC. XIV - XVIII

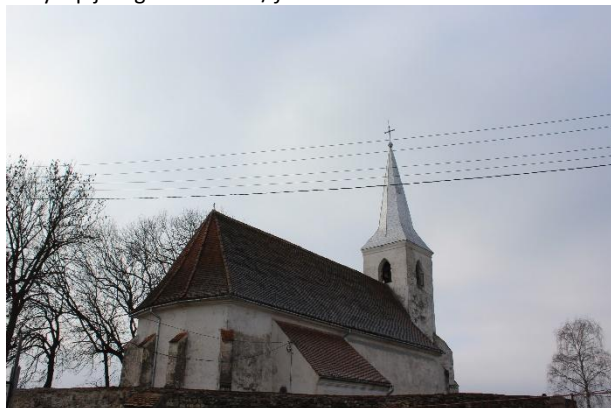
**Fénykép jellegzetes nézet / foto: vedere caracteristica**

lipsa utilizării și a întreținerii. Totodata, se remarca infiltratii din fundatie in ziduri. Au fost realizate niste lucrari de reabilitare la nivelul infrastructurii. In zona altarului sunt vizibile fisuri care evidentiaza tasari diferite in fundatie. Zidul de incinta necesita intretinere tencuiala, asemenea si biserica. Crucea de piatra necesita restaurare, actiunea vantului si apei de-a lungul timpului facandu-se remarcata. Fatada de nord a zidului de incinta si a bisericii este cea mai afectata de intemperii. Se recomanda

lucrari de restaurare fatade, tencuieli, trotuare, lucrari de protectie impotriva apei, consolidari fundatii. Invelitoarea este in stare buna.

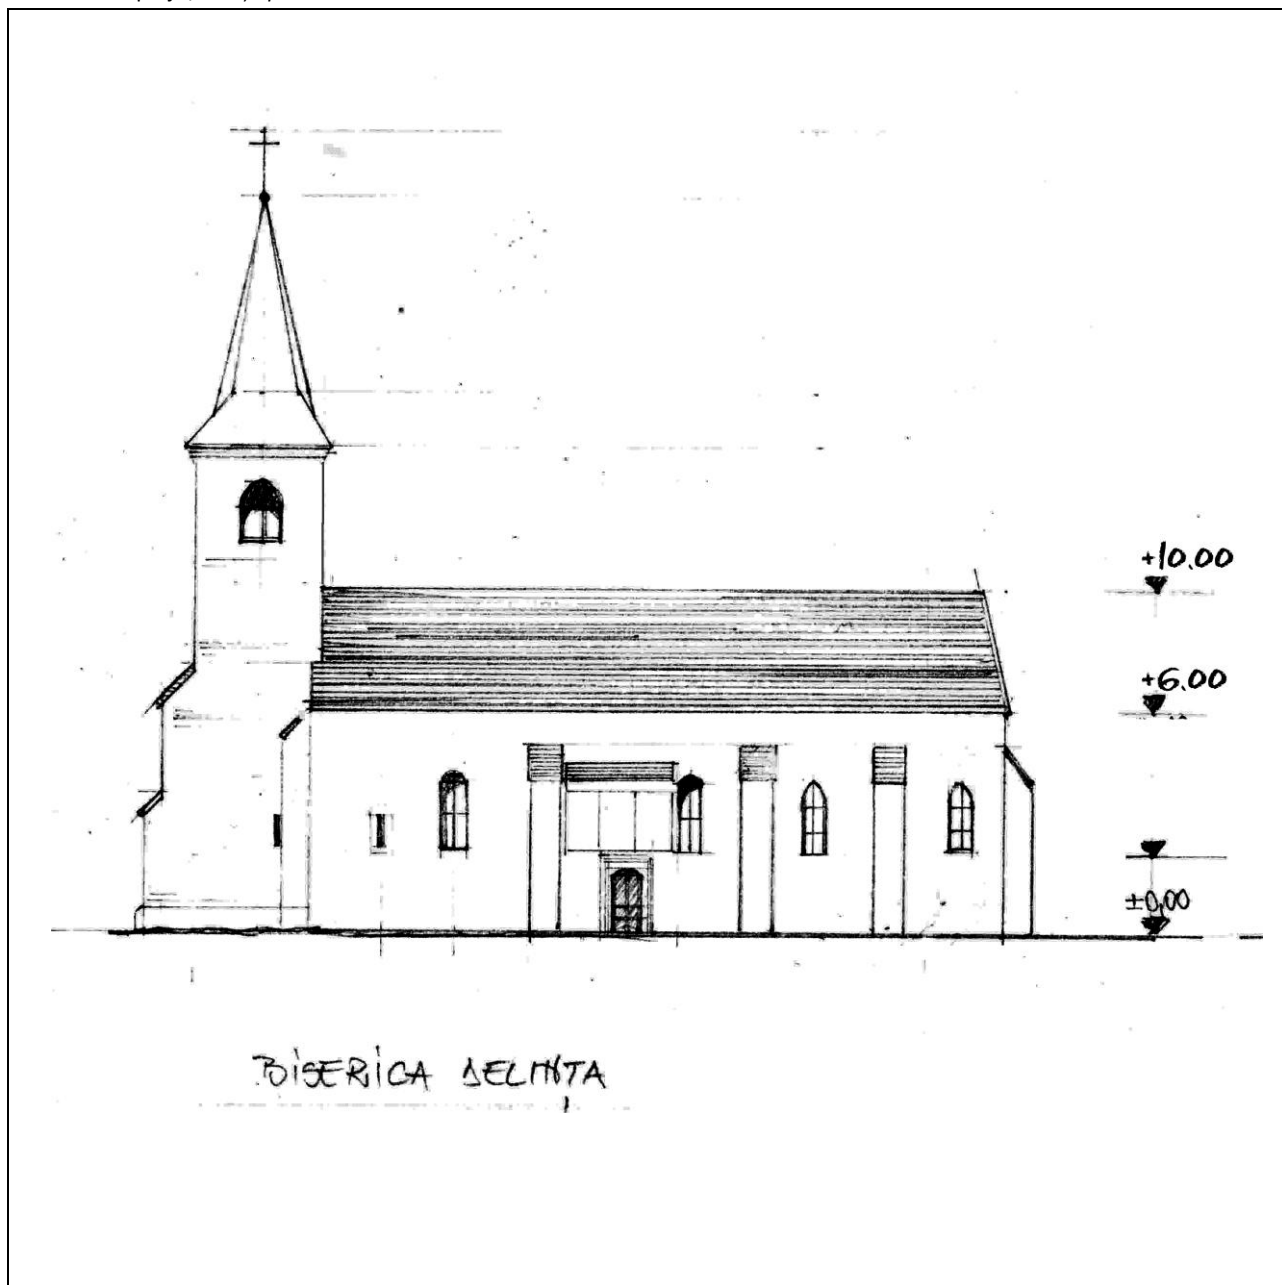
10. Vázlatos alaprajz / Schița planimetrică

Ansamblul bisericii Romano Catolica Sf. Ioan Botezatorul este compus din biserica, zid de incinta, cimitir si cruce memoriala de piatră. Biserica are un tavan casetat din anul 1613. Ansamblul este delimitat de un trup de intravilan ocupand suprafata de 1ha. In prezent nu are instituita zona de protectie.

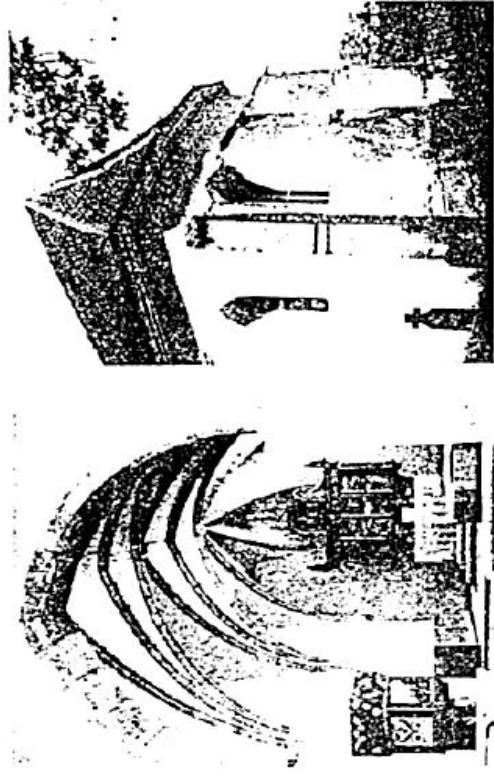
Templombelső, szentély (1930)  
The interior of the church, Sanctuary

A szentély délkeltéről  
South-eastern view of the sanctuary

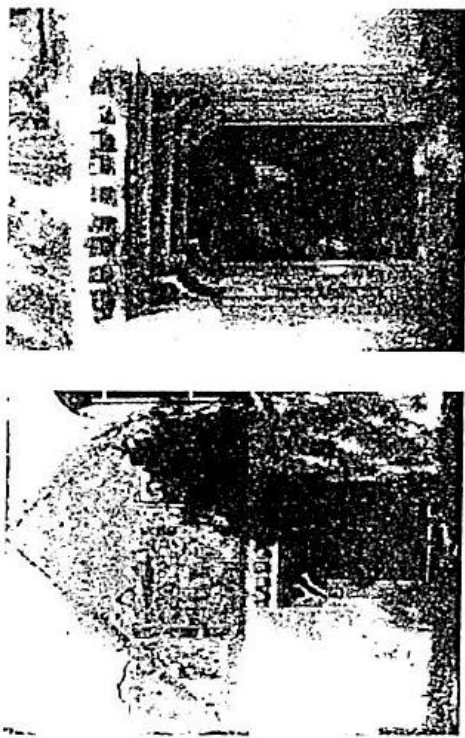
Később, 1760-ban a déli bejárat elé egy szerény, barokk portikuszt emeltek, melynek építési éve a két félkörívesen záródó falfülkével, mellettük egy-egy négykaréjos vakolatdísszel tagolt oromfalon, az IHS felirat alatt volt olvasható. Ezt a kicsi előptünynt 1934-ben, a templom Vámszer Géza vezette első helyreállításkor elbontották, hogy a tetőtérben fennmaradt gótikus falképeket láthatóvá tegyék.

Déli bejárat napjainkban  
South entrance (1995)

Déli bejárat 1930 körül  
South entrance about 1930

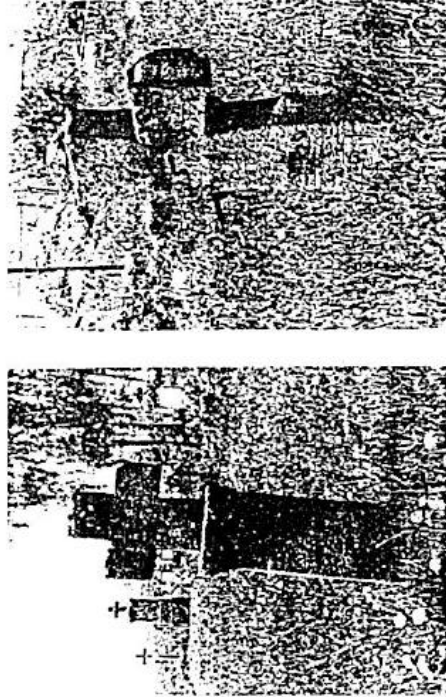
Kő sírkeresztek a temetőben (19. sz. második fele)  
Stone crucifixes in the graveyard (19th century)

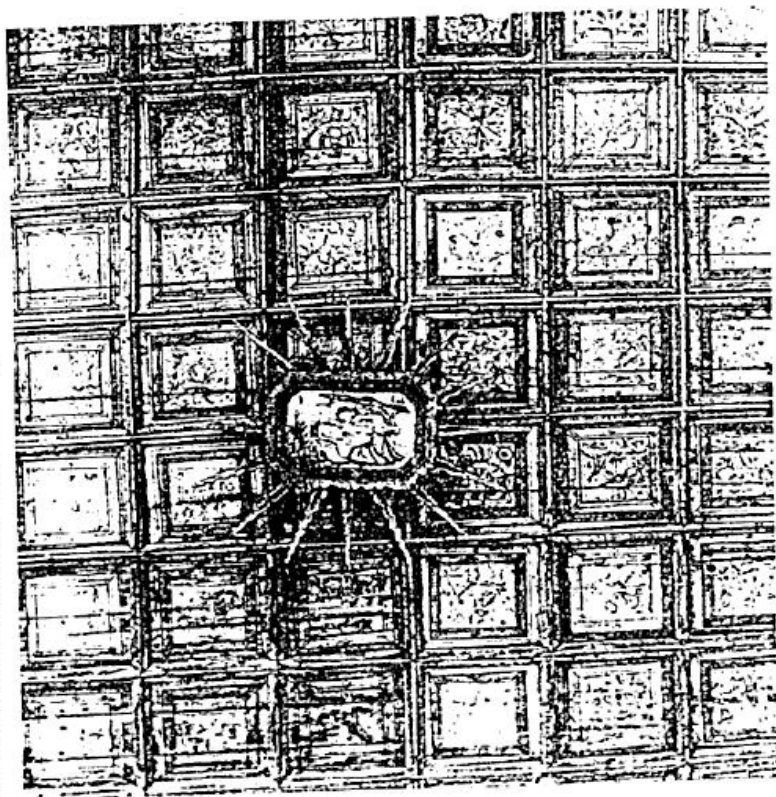
A hajót fedő festett famennyezet 8x13, változatosan díszített, nagyjából négyzetes táblából áll. Színezésük sárgás, fehér, alapon kék, piros, barna és világosszürke. A kazetták tükröt sima, festett, kettős keretek határolják, amelyek sarkaiban fest-

1673-ban festett ka-ettás mennyezet  
Panel ceiling painted in 1673

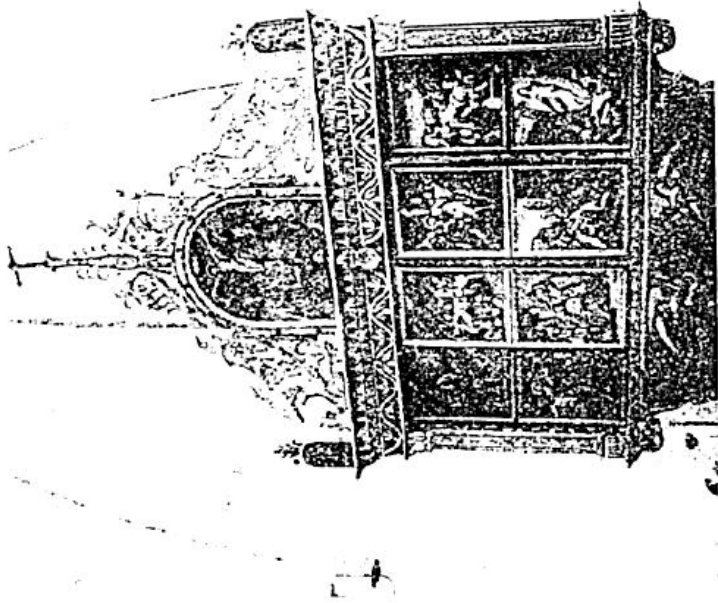
ségében 3 m. magasságában 4,5 m. Oromzatán, a szemöldök feletti félköríves záródású táblán a Golgota képét láthatjuk. Az oromzat áttört díszére vonatkozóan az erdélyi egyházi és világi rendeltetésű festőasztalos emlékműanyagot feldolgozó összegző munkájában így írt Balogh Jolán: „A székely szárnyasoltárok renaissance faragott szekerénycin szintén érdekesen tükröződik a magyar stílustelítettség. ... A renaissance akantuszlevél ... már teljesen átfarmálódva, lantalakúan kinyílik, csupán a csipkés leveleket utánozó, belső rajz árulja el eredetét. Új formájában immáron magyarrá vált olasz renaissance motívum új, önálló

Szárnyasoltár 1675-ből  
Wangel-utca nr. 206A

Ismeretlen számunkra az 1675-ben készült oltár mestere is. A csikdelnei szárnyasoltár az erdélyi késő reneszánsz művészet késői, de értékes emléke. Teljes befoglaló mérete széles-

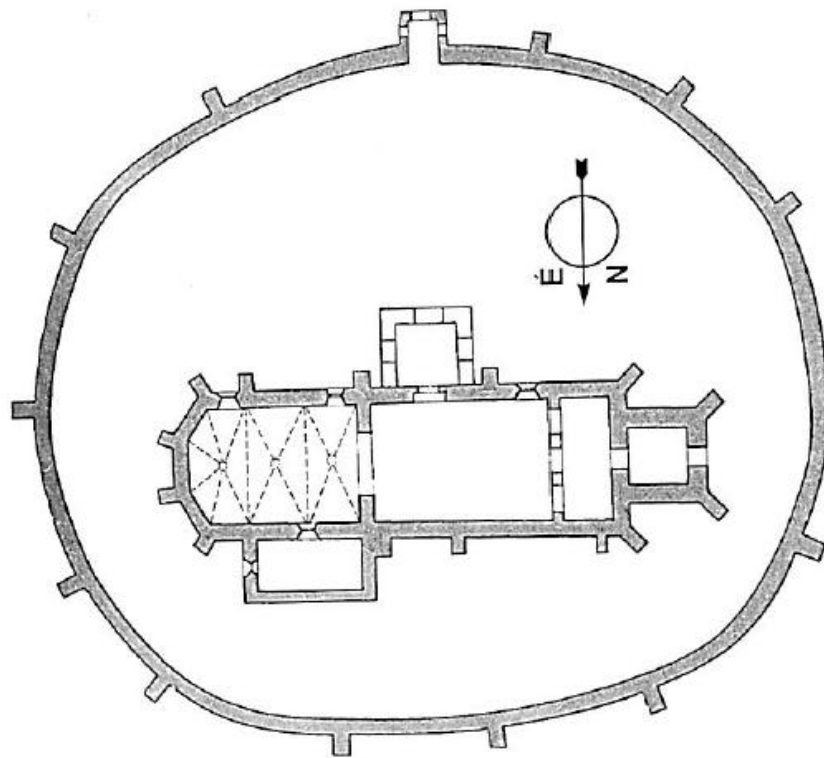
A TEMPLOM ALAPRAJZA  
LAYOUT OF THE CHURCH

15. század  
15<sup>th</sup> century

1760

lebontva 1934-ben  
demolished in 1934

The Saint John Church from Delnița, (Csíkdelne) was recorded for the first time as the parish church of the three villages: Ciceu (Csíkcsicső), Delnița (Csíkdelne), Pauleni-Ciuc (Csíkpálfalva), in the fourteenth century. The building formed of a tower, nave, choir and a sacristy connected to the northern facade of the choir, received its present form in the fifteenth century when the gothic door-frames, the vaulting of the choir, the ambrey, and the external wall paintings beyond the southern entry were completed. By that time the facades were ornamented with lancet windows. A stone wall surrounds the courtyard of the church, where a cemetery was created. The building was badly damaged in 1661, and renewed between 1673 and 1675, when the painted panel ceiling was introduced. The renaissance painted panel altar placed in the choir is consecrated to Saint John. The church was again damaged by the beginning of the eighteenth century. The tower was heightened with a level following a renewal after 1710. A gallery was introduced in 1760. The porch built by that time in front of the southern entry was demolished in 1934.
