PORTA ÉRTÉKELŐ ADATLAP / FIȘĂ DE CARTARE – CONSTRUCȚIE

Település / Localitate TARCEȘTI	Tömb, utca / stradă, bl.	Porta házszám / nr.gospod. 65	Kód / Cod HR-II-m- B-12984	Lapszám / nr.pag. 4
------------------------------------	--------------------------	----------------------------------	----------------------------------	------------------------

MONUMENT ISTORIC

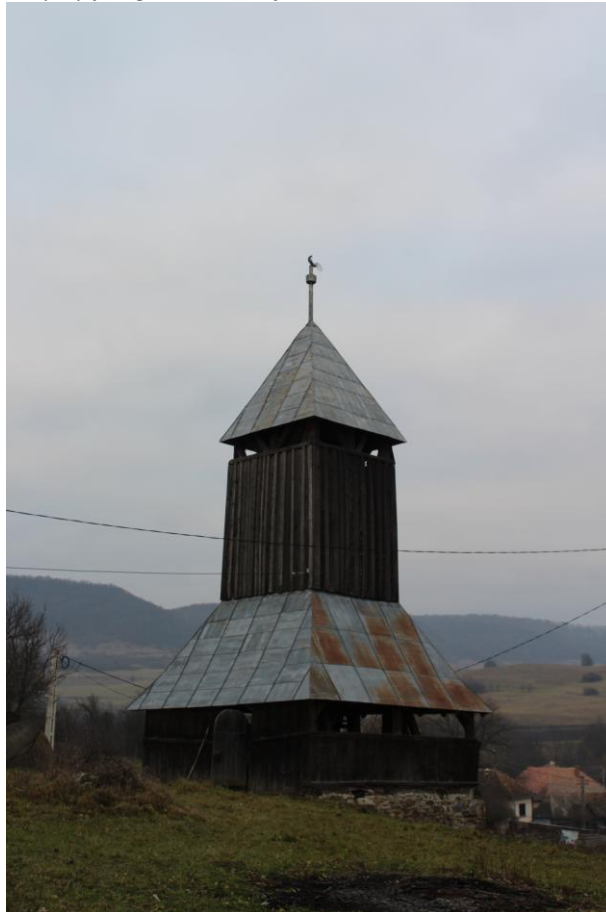
Fénykép jellegzetes nézet / foto: vedere caracteristica

Clopotnita este construita in anul 1734 si se afla intr-o stare precara. Prezinta probleme structurale, iar in prezent nu mai este utilizata, din cauza pericolului de colaps generat de rezonanta clopotului. Fatada si invelitoarea necesita interventii de renovare, iar infrastructura si suprastructura necesita interventii de consolidare.
