**PORTA ÉRTÉKELŐ ADATLAP / FIȘĂ DE CARTARE – CONSTRUCȚIE**

HR-II-m-B-12941

Casa de lemn Nemes Ferenc

sat RUGĂNEȘTI; comuna  
SIMONEȘTI

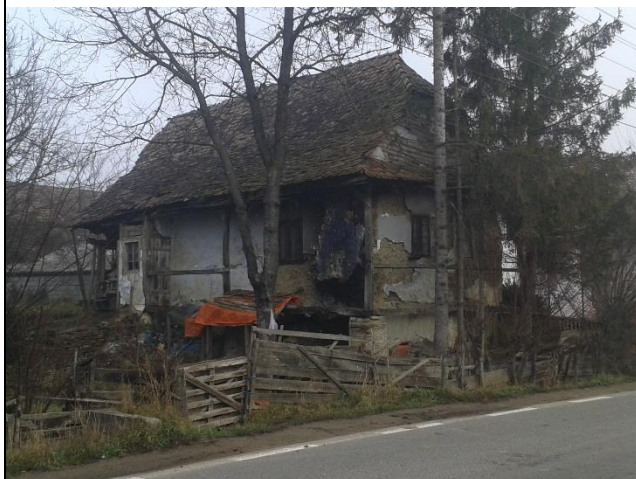
Fénykép jellegzetes nézet / foto: vedere caracteristica

Constructia este monument istoric si dateaza din sec al XIX lea. Cladirea este parasita si intr-o stare avansata degradare. Necesita urgent consolidare, reparatii capitale.
