PORTA ÉRTÉKELŐ ADATLAP / FIȘĂ DE CARTARE – CONSTRUCȚIE

Település / Localitate RUGANEȘTI	Tömb, utca / stradă, bl.	Porta házszám / nr.gospod. 178A	Kód / Cod HR-II-m-B-12943	Lapszám / nr.pagi. 4
-------------------------------------	--------------------------	------------------------------------	------------------------------	-------------------------

Construcția este monument istoric și datează din sec al XVIII lea. Prezintă diverse degradări ale fatadei și invelitorii, datorate și lipsei utilizării. Construcția este un fost muzeu satesc. Se recomandă renovarea fatadelor, tamplariei și invelitorii.

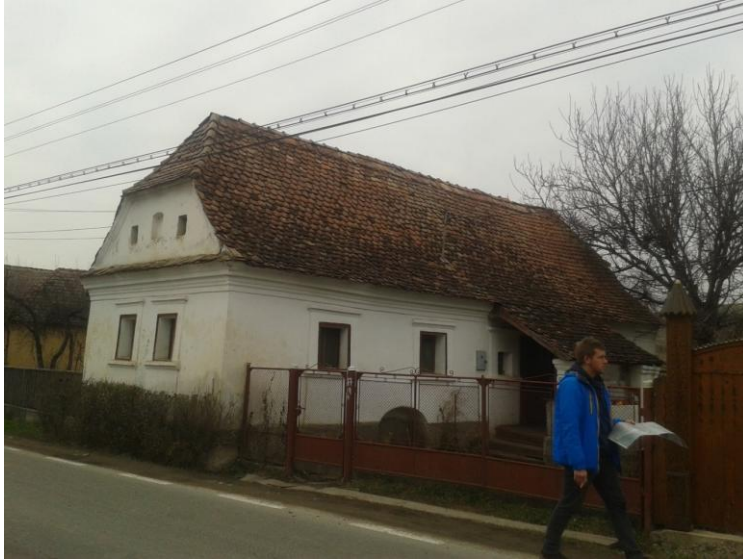
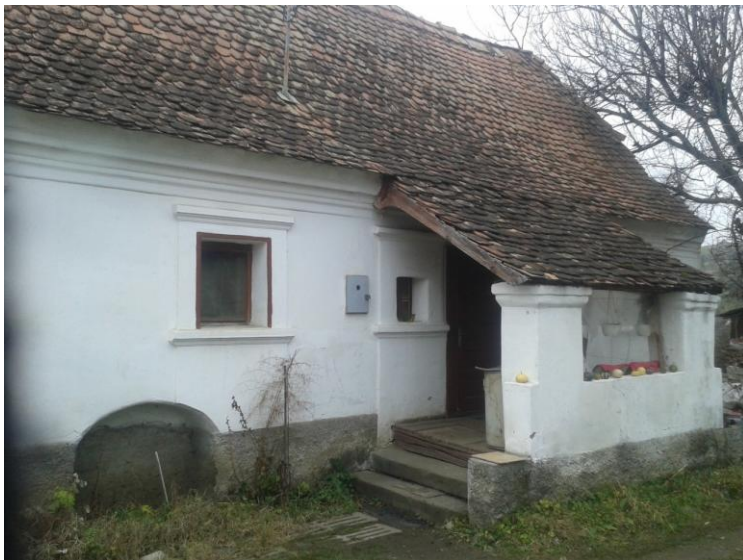
Az épület elemei Elementele clădirii	Anyagok Materiale		Megjegyzések Observații	Fizikai állapot Starea tehnică				
	Szerkezet Structură	Burkolat, szín Finisaj, Culoare		1	2	3	4	5
Alapozás / Fundații								
Lábazat / Elevație	Piatra tencuita	gri				X		
Tartófalak / pereți struct.	Zidarie tencuita	alba				X		
Elválasztófalak / Pereți compartimentare								
Pincefödém / Planșeu peste parter	lemn					X		
Tornác / Prispă								
Födém a földszint fölött Planșeu peste parter								
Tetőszerkezet / Structura acoperișului	Sarpanta lemn					X		
Héjazat / Învelitoare	tigla	natur				X		
Oromfal / Fronton	Zidarie tencuita	alba				X		
Kémény / coș de fum								
Nyílászárók / Tâmplărie	lemn	maro					X
