| település: Csíkszentmárton | tömb/utca: Csíkszentmárton-köze | porta házszám: 261 | épület: lakóház | kód: |

1. Általános adatok Date generale

4. Építésre, beavatkozásokra vonatkozó adatok Date privind construirea și intervențiile în timp asupra construcției

5. Az épület fontosabb jellemzői Caracteristicile principale ale construcției

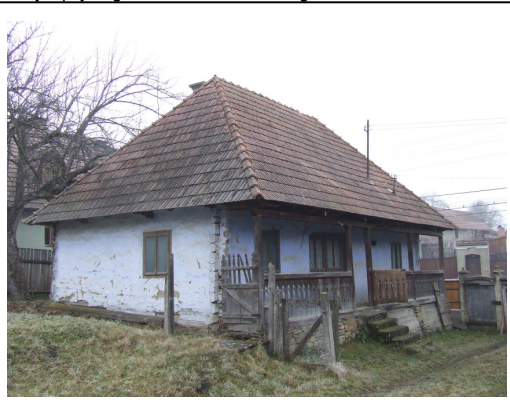
fénykép: jellegzetes nézet fotografie: vedere caracteristică

| 1885.04.28. | ház gerendáján lévő feljegyzés | | | |

| Az épület elemei –<br>Elementele clădirii | Anyagok -- Materiale | | Megjegyzések – Observații | Fizikai állapot* –<br>Starea tehnică* | | | | |
|---|---|---|---|---|---|---|---|---|
| Tartófalak – Pereți struct. | fa -boronafal | tapasztott, világoskék | | | | x | | |
| Nyílászárók – Timplărie | fa | - | nem eredetiek | | | x | | |

használat hiánya

- megvásárlás és helyreállítás esetén tájházként hasznosítható
