**ÉPÜLET - ÉRTÉKELO ADATLAP**
**FIŞA DE CARTARE - CONSTRUCŢIE**

| Település / Localitate:<br>Homoródszentpál/ Sanpaul | Tömb, utca / stradă, bl.morf:<br>Oklándi út | porta házszám / nr. gospodărie:<br>181 | Kód / Cod | Lapszám/nr.pagină<br>1/5 |

**1. Általános adatok**
**Date generale**

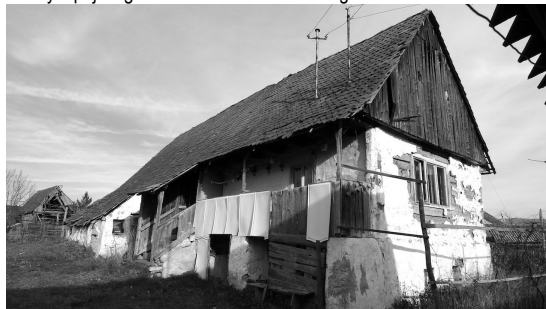
fénykép: jellegzetes nézet

fotografie: vedere caracteristică

A Homoródvölgyére jellemző, földszintes pincés, ház a vidékre jellemző főhomlokzati vakolatdíszekkel. Alsó rész kő, a felső boronafalas szerkezet. Casa caracteristica din valea Homoroadelor, cu ornamente din tencuiala pe fatada principala. Structura în partea de jos din piatră, în sus bârne.

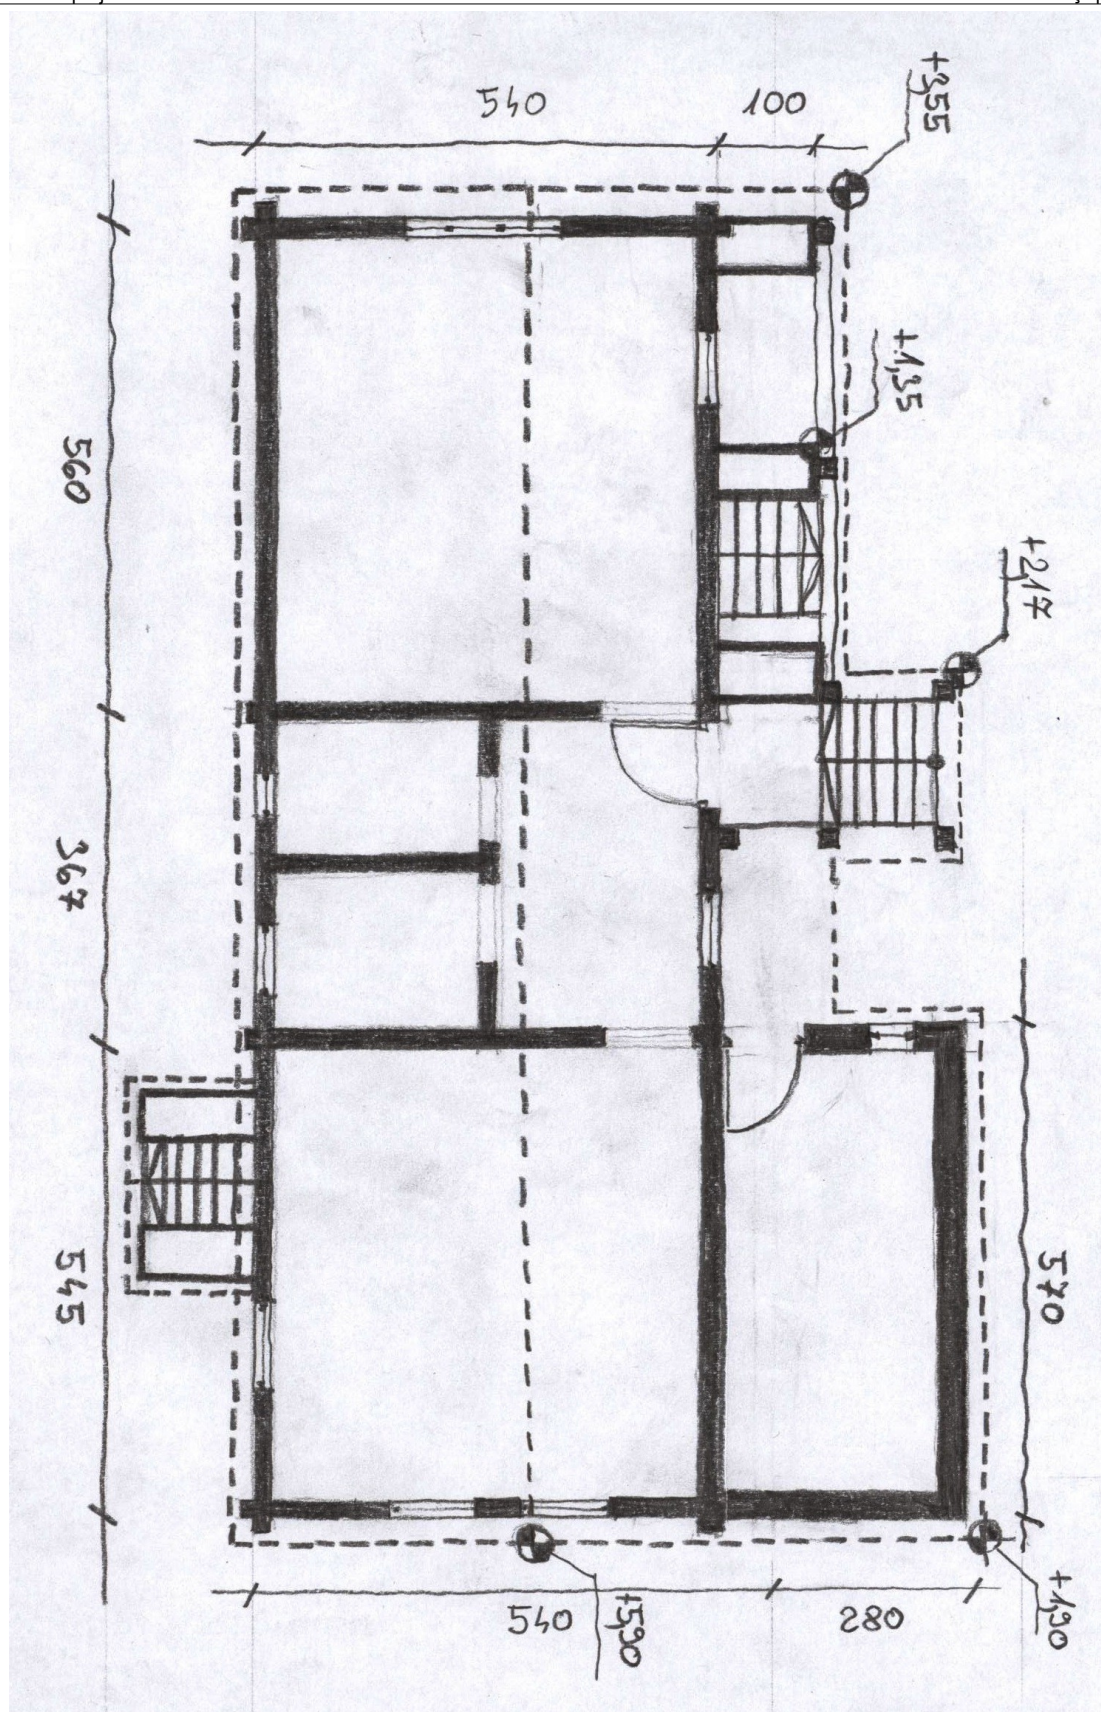
7a. Vázlatos alaprajz

Schiţă planimetrică

az épület fő méretei, égtájak megjelölése

cote generale aproximative, marcarea cardinalelor

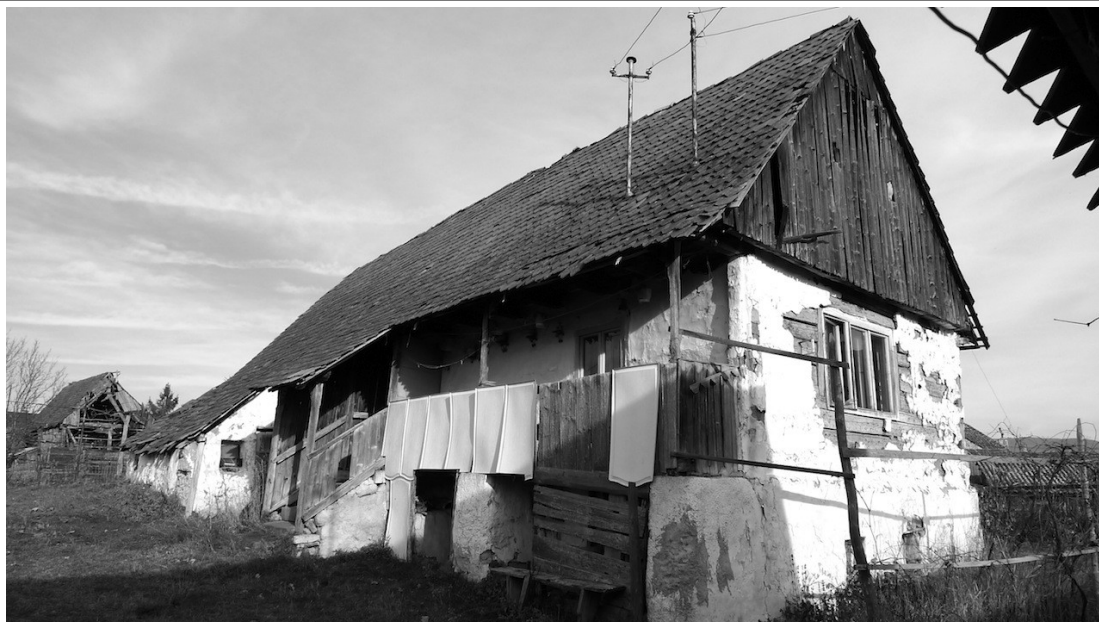
12. Észrevételek, megjegyzések

Karbantartás hiánya, nem lakott / Lipsa întreținerii
