**ÉPÜLET - ÉRTÉKELŐ ADATLAP**
**FIȘĂ DE CARTARE - CONSTRUCȚIE**

| Település / Localitate:<br><b>Csíksszentmiklós</b> | Tömb, utca / stradă, bl.morf: | porta házszám / nr. gospodărie:<br><b>nr. 343.</b> | Kód / Cod<br><b>M/343/3</b> | Lapszám/nr.pagină<br><b>2/2</b> |

**örökös szándéka ismeretlen**
**3. Használat, rendeltetés**
**Utilizare, funcțiune**

| <b>istálló</b> | <b>használaton kívüli</b> | <b>Szabó Ilona</b> |

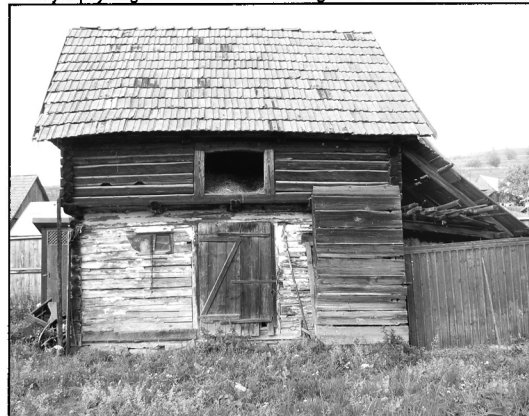
fénykép: jellegzetes nézet

| Az épület elemei –<br>Elementele clădirii | Anyagok -- Materiale | | Megjegyzések – Observații | Fizikai állapot* –<br>Starea tehnică* | | | | |
|---|---|---|---|---|---|---|---|---|
| Tartófalak – Pereți struct. | fa, borona | meszelés (kopott) | 13 db borona (istálló) + 5 db borona (szénatároló) | | | | x | |
| Tetőszerkezet –<br>Structura acoperișului | hagyományos fedélszerkezet | | 6 db szarufa 10x10, 4 db kötőgerenda | | | | x | |
| Héjazat – Învelitoare | homályos cserép | | | | | | x | |

Szénatárolóhoz a létrafeljáró be van deszkázva, hogy ne verje az eső. Istálló melletti fatároló (lefedés) rossz állapotban.

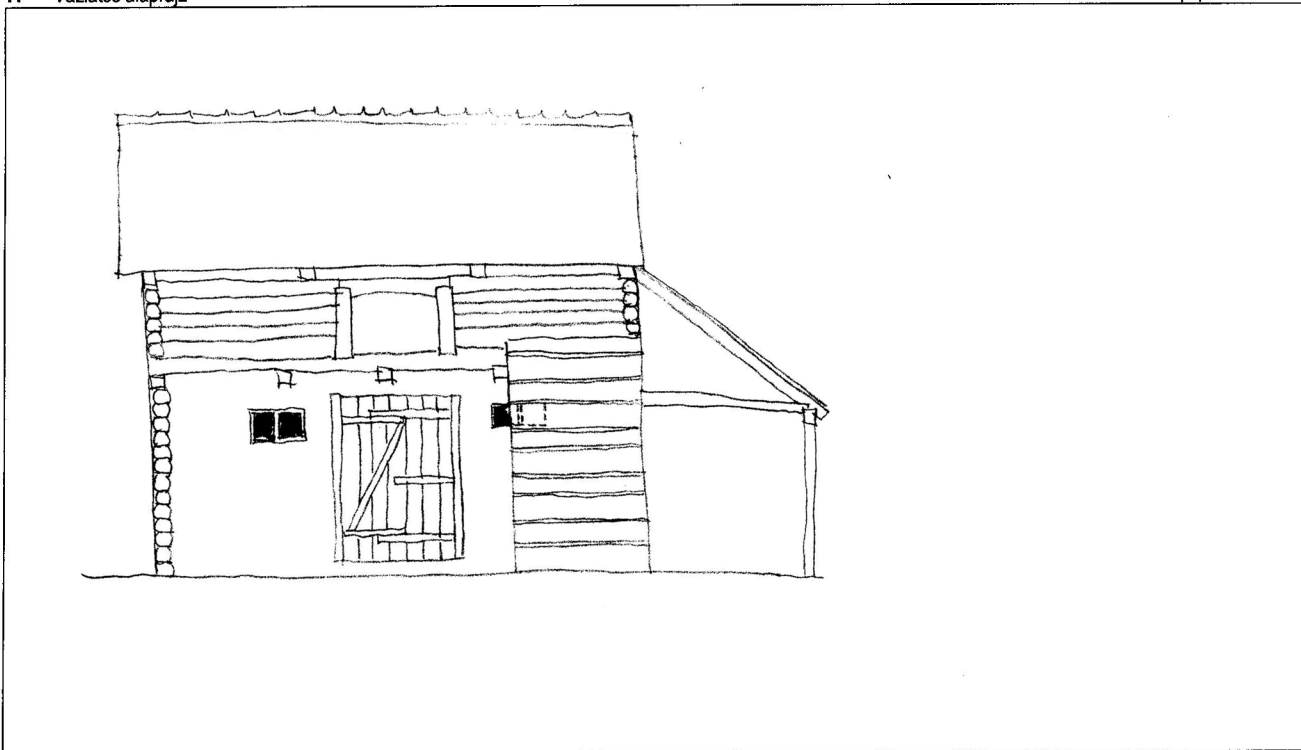
**7. Vázlatos alaprajz**
**Schită planimetrică**

az épület fő méretei, égtájak megjelölése
