BENEFICIAR: PAROHIA REFORMATĂ LUTITA, CIF.5100337, com. MUGENI, satul LUTIȚA nr.308, jud.HR. PROIECT: REABILITAREA ANSAMBLULUI BISERICII REFORMATE LUTITA - cod LMI HR-II-a-A-12863 com. MUGENI, satul LUTIȚA nr.307, jud.HR.	PROIECT NR. 60 / 2019 FAZA DTAC / PTh NR. PLANȘĂ AI-01
SPECIFICAȚIE CONSULT. MONUM.: SEF PROIECT: RELEVAT / DESENAT:	NUME arh. Köllös Miklós arh. Várday Zsolt arh. Várday Zsolt arh. Várday Kinga arh. staq. Nagy János	SEMNĂTURĂ     	SCARA 1:50  DATA dec.2019	OBIECT: RELEVU ARHITECTURAL BISERICA  PLANȘĂ: PLAN PARTER COTA +1,50m

BENEFICIAR: <b>PAROHIA REFORMATĂ LUTITA, CIF.5100337, com. MUGENI, satul LUTITA nr.308, jud.HR.</b> PROIECT: <b>REABILITAREA ANSAMBLULUI BISERICII REFORMATE LUTITA - cod LMI HR-II-e-A-12863 com. MUGENI, satul LUTITA nr.307, jud.HR.</b>	PROIECT NR. 60 / 2019	
SPECIFICAȚIE CONSULT. MONUM.: SEF PROIECT: RELEVAT / DESENAT:	NUME arh. Köllös Miklós arh. Várday Zsolt arh. Várday Zsolt arh. Várday Kinga arh. staq. Nagy János	SEMNĂTURĂ     	SCARA 1:50  DATA dec.2019	OBIECT: RELEVU ARHITECTURAL BISERICA  PLANȘA: PLAN GALERIE COTA +5,10m	FAZA DTAC / PTh  NR. PLANȘĂ AI-03

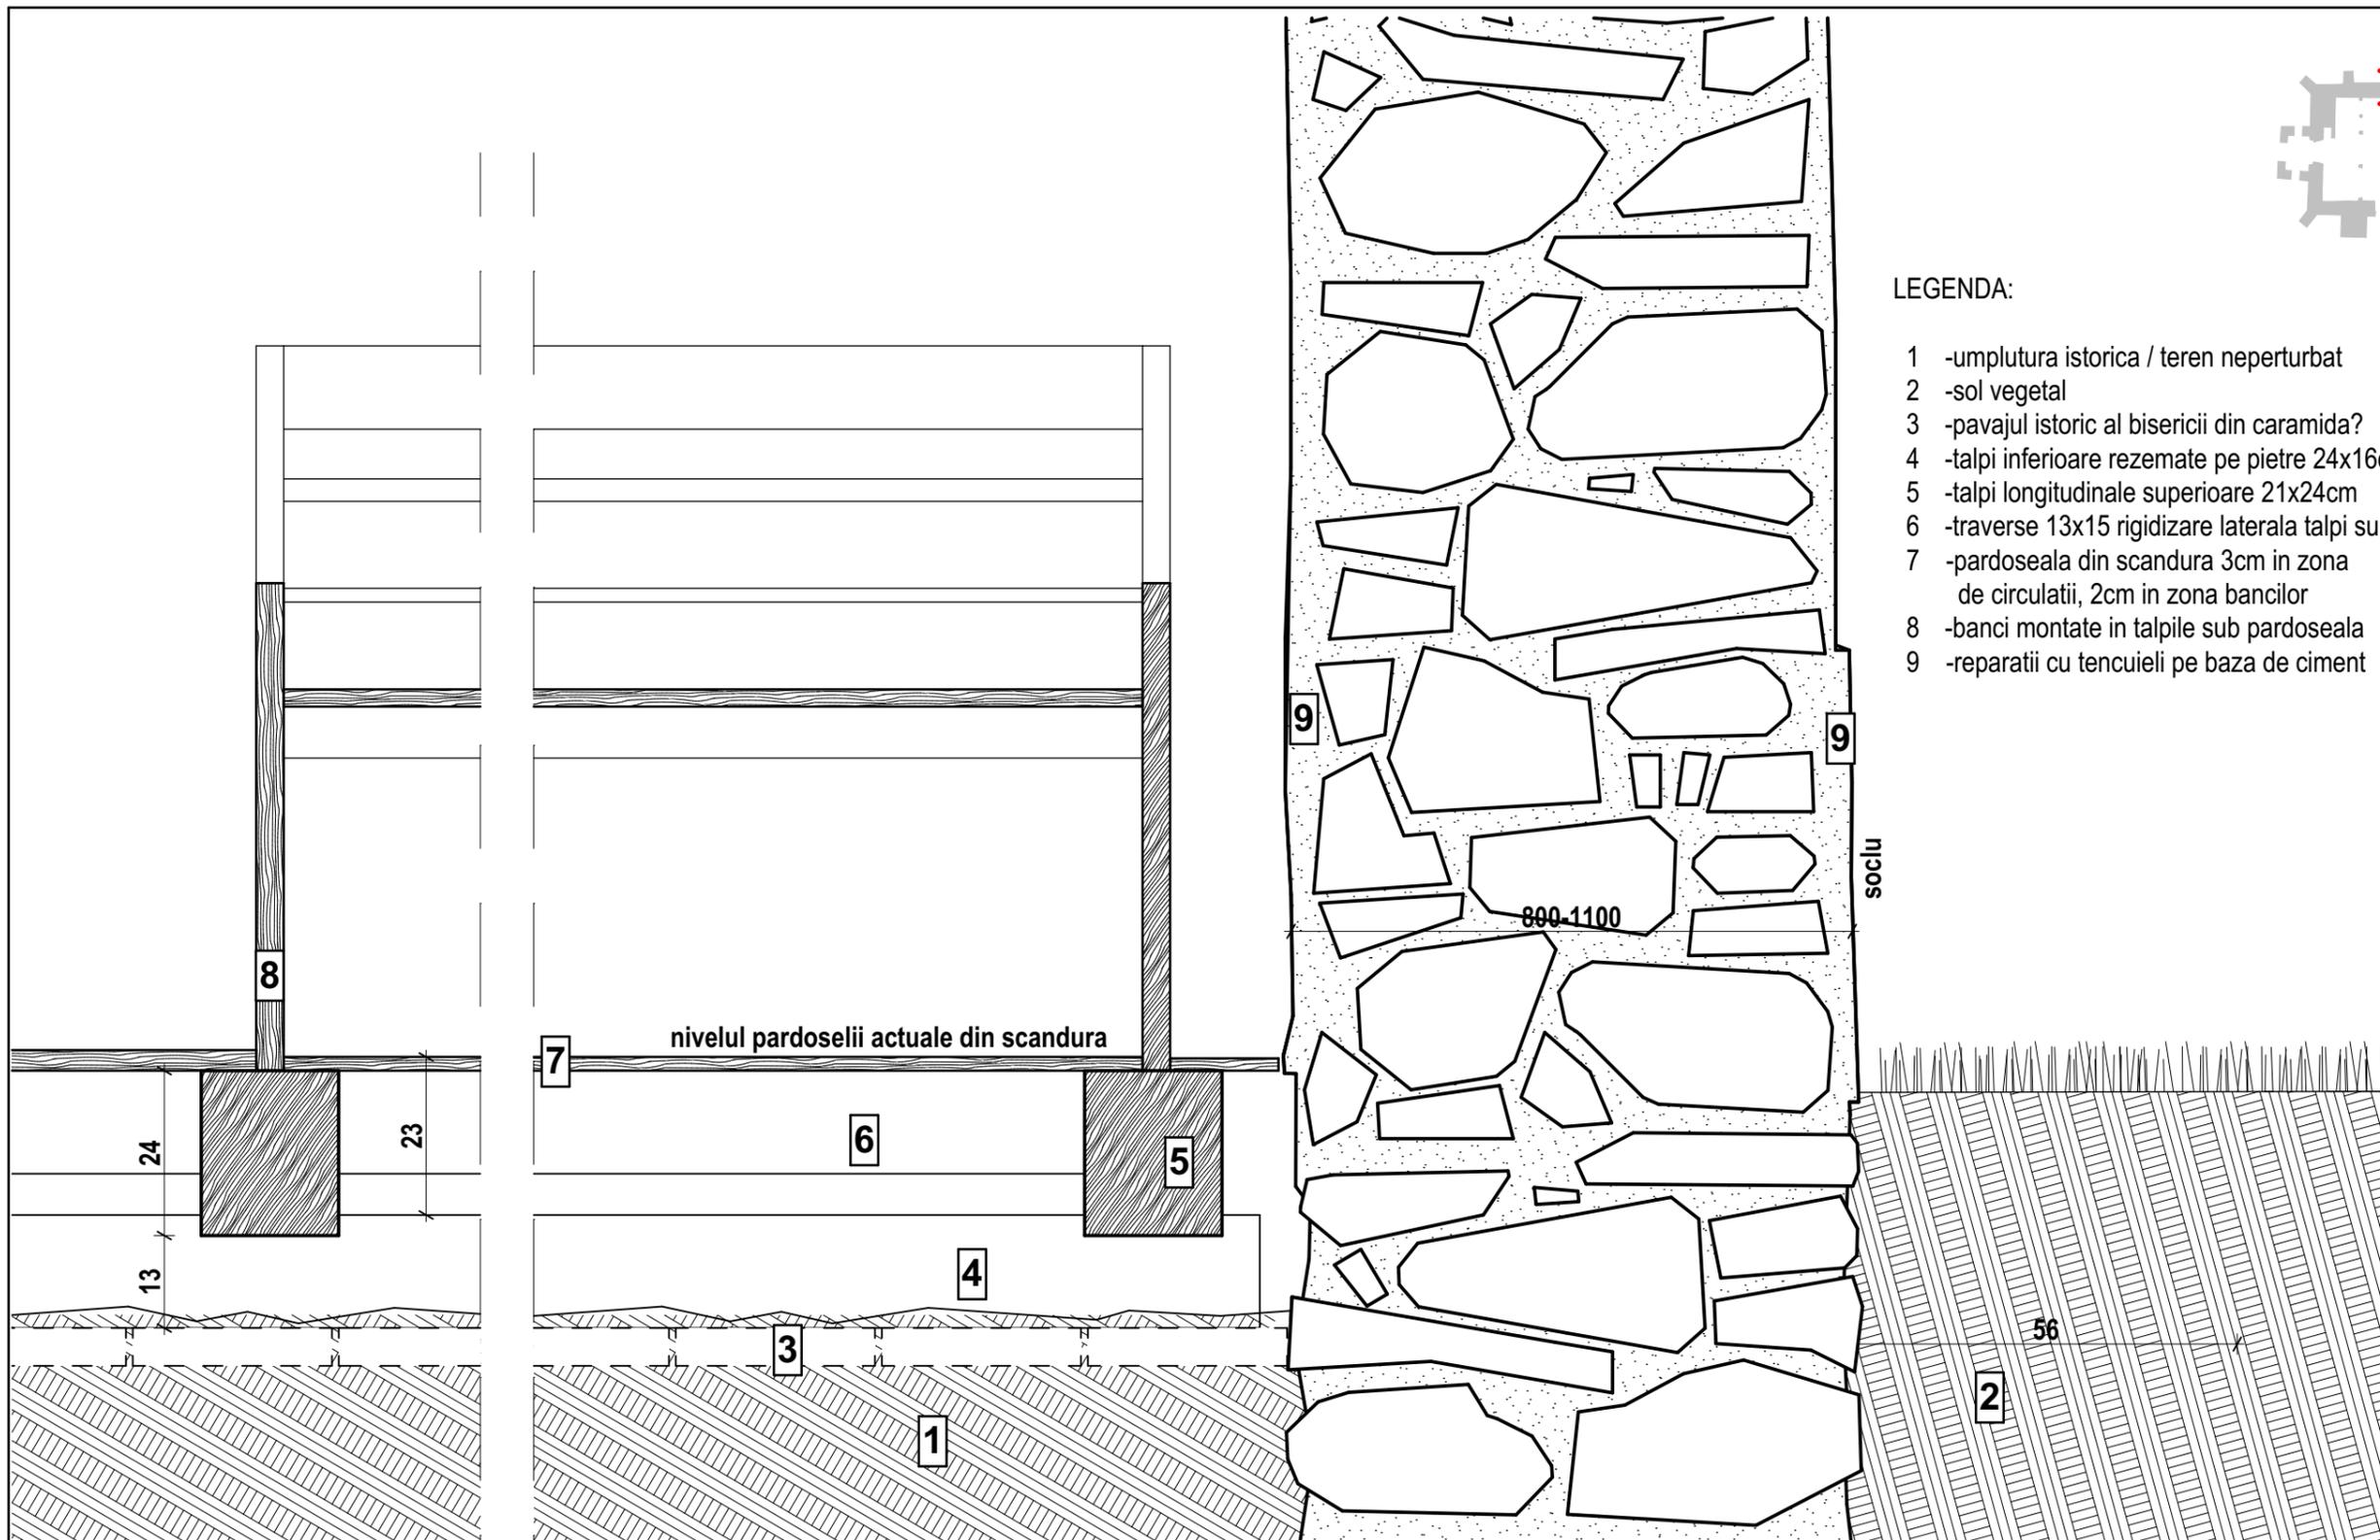
- 1 -umplutura istorica / teren neperturbat
- 2 -sol vegetal
- 3 -pavajul istoric al bisericii din caramida?
- 4 -talpi inferioare rezemate pe pietre 24x16cm
- 5 -talpi longitudinale superioare 21x24cm
- 6 -traverse 13x15 rigidizare laterala talpi superioare
- 7 -pardoseala din scandura 3cm in zona de circulatii, 2cm in zona bancilor
- 8 -banci montate in talpile sub pardoseala
- 9 -reparatii cu tencuieli pe baza de ciment
