PORTA ÉRTÉKELŐ ADATLAP / FIȘĂ DE CARTARE – CONSTRUCȚIE

Település / Localitate TURDENI	Tömb, utca / stradă, bl.	Porta házszám / nr.gospod. 58	Kód / Cod HR-II-m-B-12996	Lapszám / nr.pagi. 10
-----------------------------------	--------------------------	----------------------------------	------------------------------	--------------------------

695 HR-II-m-B-12996 Biserica unitariană sat TURDENI; comuna ȘIMONEȘTI 58 1819 - 1823

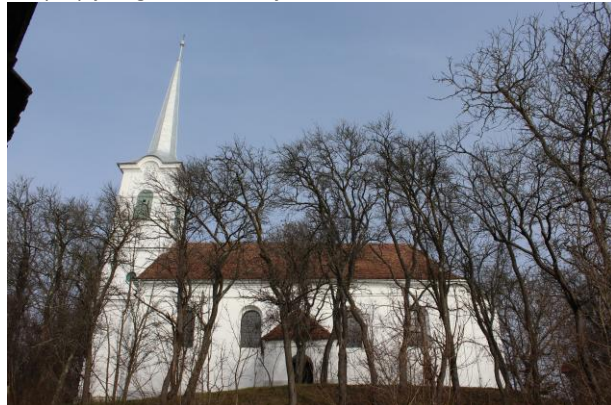
Fénykép jellegzetes nézet / foto: vedere caracteristica

Biserica unitariana din satul Turdeni a fost construită între 1819-1823. Biserica are tavan casetat. Prezinta interventiile de protecție împotriva apei la nivelul fundației. Sunt vizibile fisuri în zidarie la nivelul fatadei nordice. Mobilierul interior necesita

reconditionare, iar spatiul interior necesita renovare. Invelitoarea este in stare buna. Constructia necesita interventii de renovare a fatadelor, de consolidare structurala si de protectie la ape meteorice.
