**ÉPÜLET - ÉRTÉKELŐ ADATLAP**

**FIȘĂ DE CARTARE - CONSTRUCȚIE**

Település / Localitate: Homoródalmás /Meresti	Tömb, utca / stradă, bl.morf.: Alszeg	porta házszám / nr.gospodărie: 681	Kód / Cod 683 - 1	Lapszám/nr.pagină 1/4
--	--	---------------------------------------	----------------------	--------------------------

Település / Localitate: Homoródalmás /Meresti	Tömb, utca / stradă, bl.morf: Alszeg	porta házszám / nr.gospodărie: 681	Kód / Cod 681 - 2	Lapszám/nr.pagină 3/4
--	---	---------------------------------------	----------------------	--------------------------

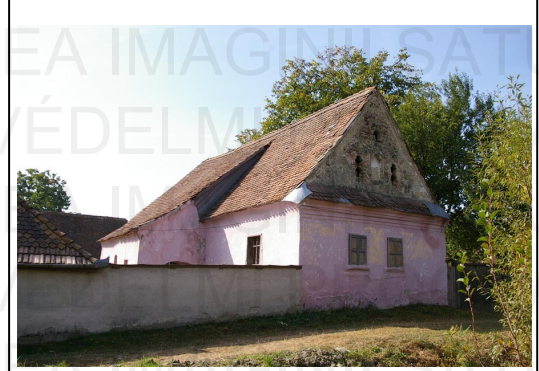
fénykép: jellegzetes nézet fotografie: vedere caracteristică

A bejárati rész tömör, szinte várszerű kialakítása.

Használat, fűtés hiánya.

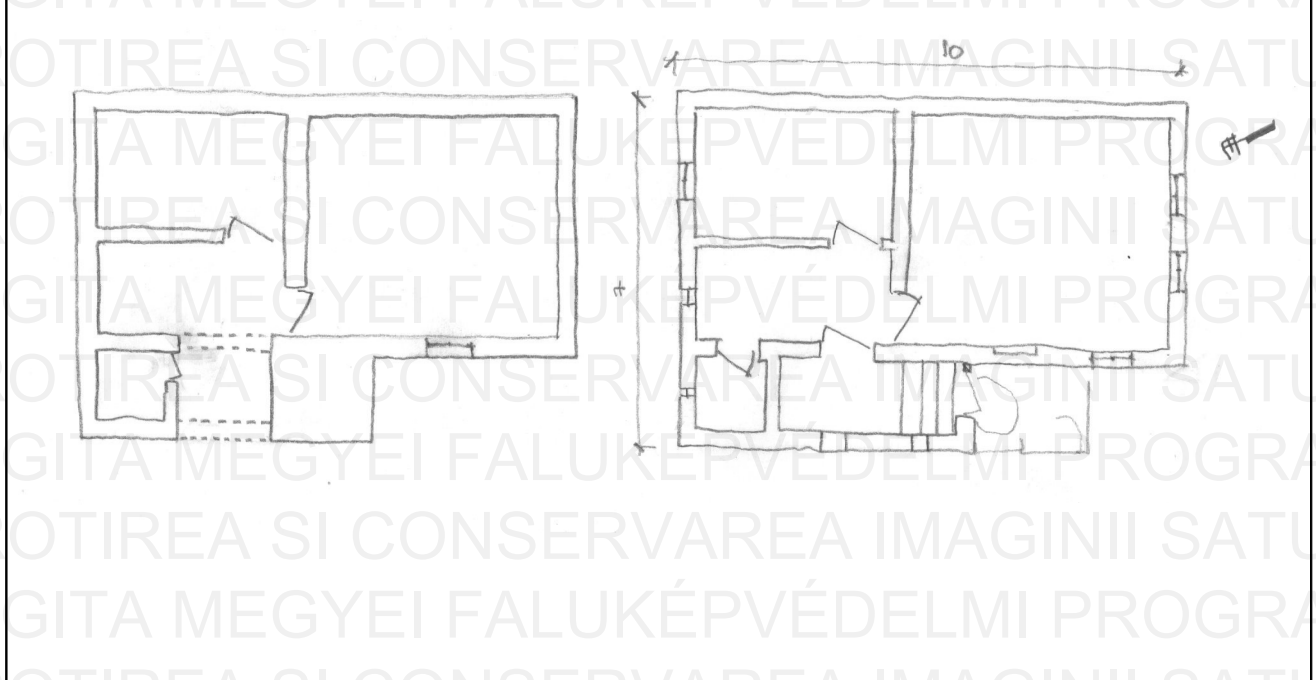
**7. Vázlatos alaprajz** Schită planimetrică

az épület fő méretei, égtájak megjelölése

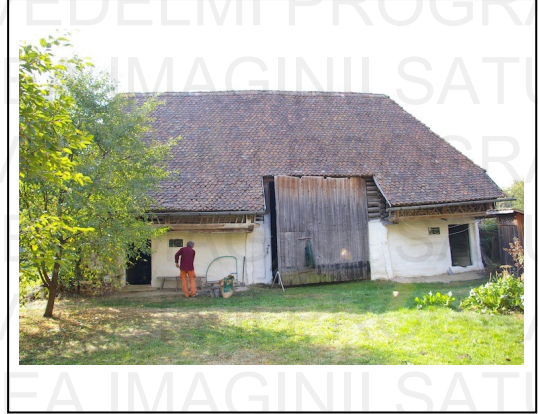
fénykép: jellegzetes nézet fotografie: vedere caracteristică

Bárdolatlan gerendából rakott , a falura jellemző szerkezetű facsűr.  
Sură din lemn, tipică zonei construită din grinzi de lemn necioplite.

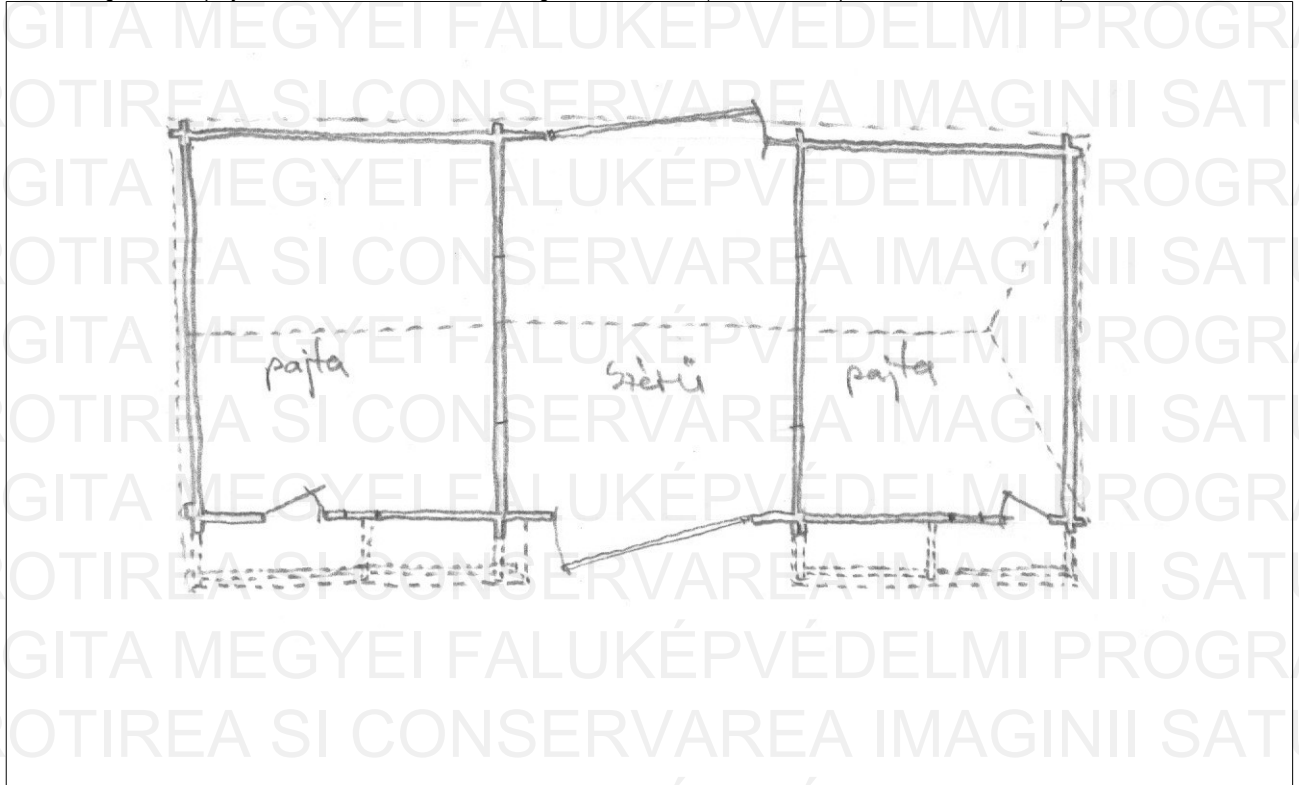
**5. Tömegvázlat, alaprajz, nézet, metszet, stb. ahol szükséges** Schită volumetrică, planimetrică, vedere, secțiune, etc. unde este cazul.

az objektum fő méretei, alaprajzon égtájak, szomszédságok megjelölése
