## **MEMORIU GENERAL**

### **1. OBIECTUL STUDIULUI**

Satul Șiclod aparține comunei Atid, alături de Cușmed, Inlăceni și Crișeni, aflate avale pe pâraul Șiclod, ce izvorește în apropierea satului înconjurat de peste o sută de izvoare de apă dulce.

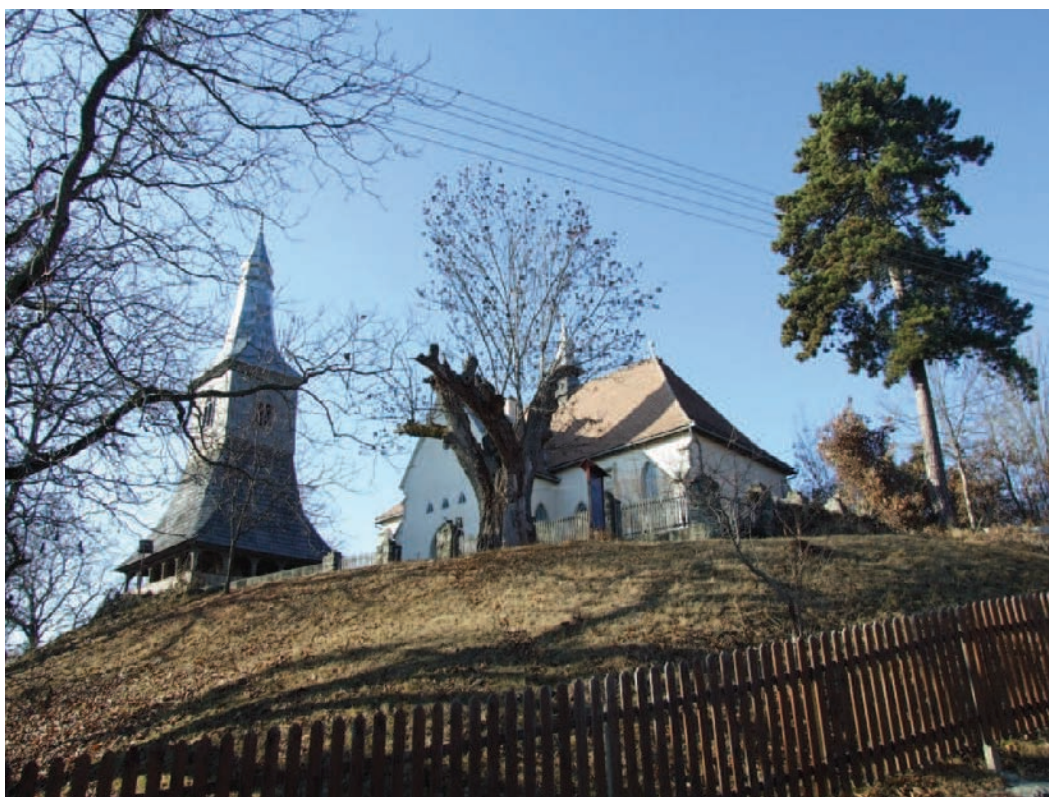
*ansamblul bisericii reformate din 1991 cu clopotnița din 1784*

Clopotnița de lemn a bisericii reformate datează din anul 1784 și figurează pe lista monumentelor istorice cu Cod LMI2004 HR-II-m-B-12981.

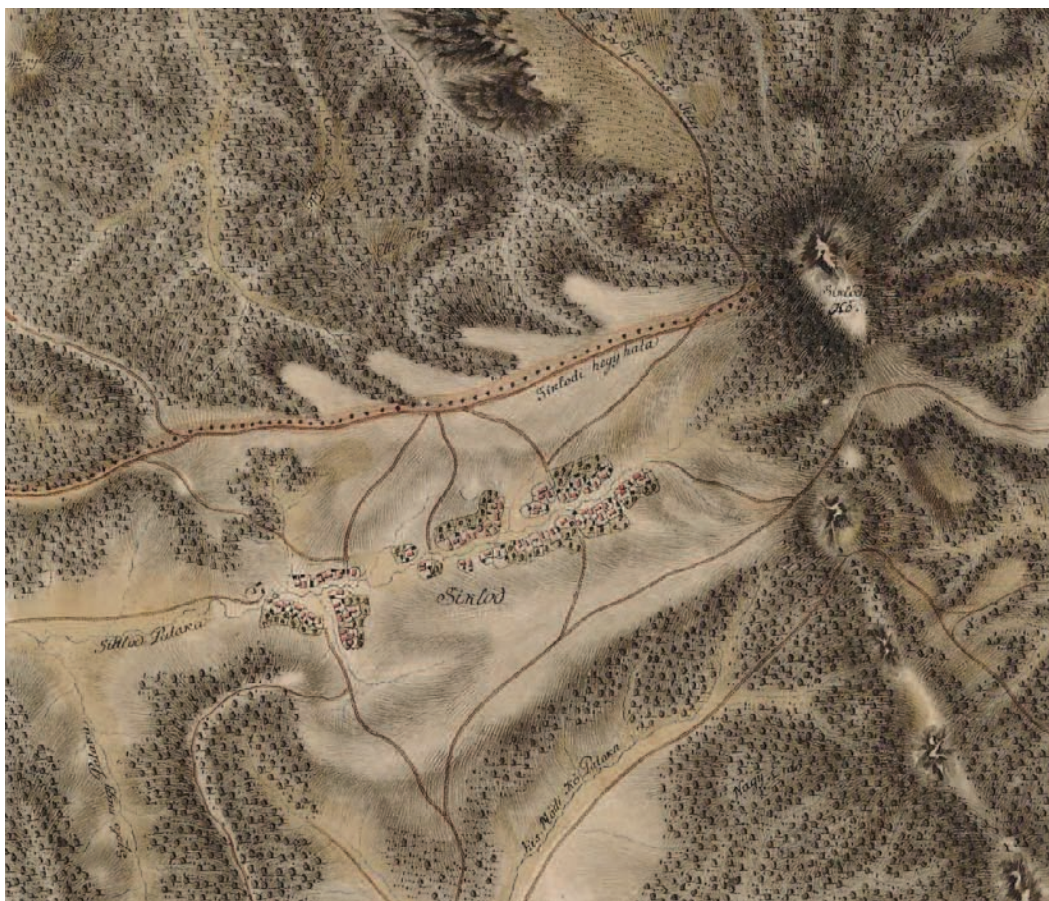
*Prima hartă militară austriacă din 1783-1786*

Partea cea mai veche a satului este Murva, după cum reiese din *Prima hartă militară din 1783-1786*), unde se observă dezvoltarea liniară a primului "braț" și a zonei centrale

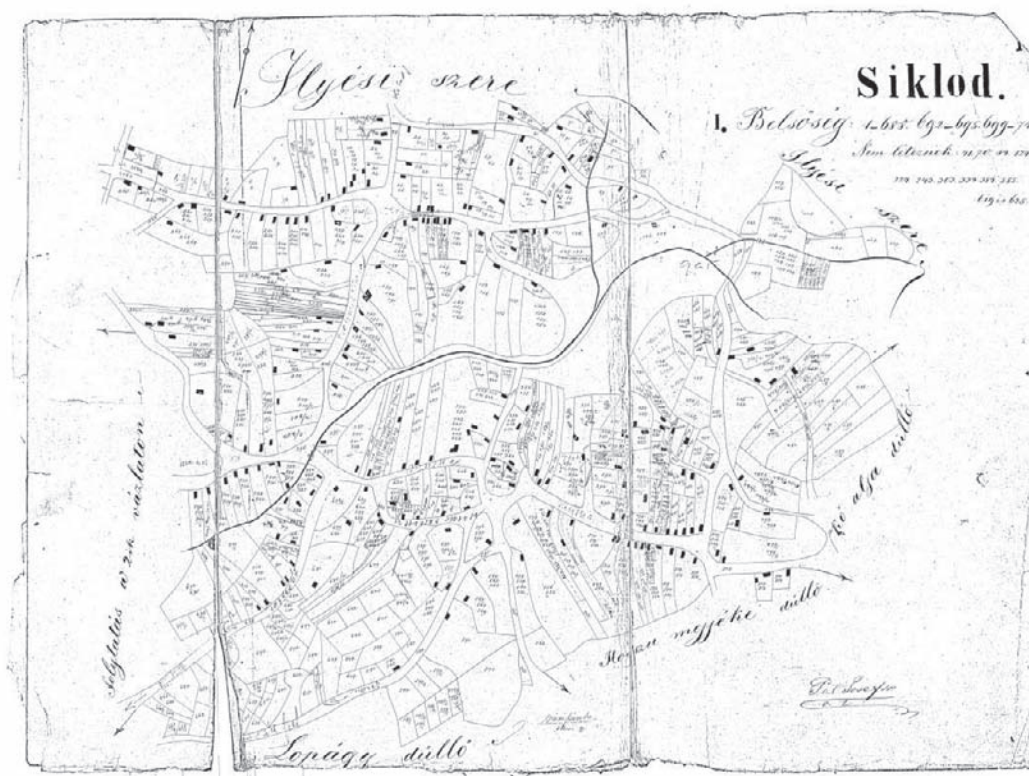
Harta cadastrală din 1887 prezentând părțile Murva și Papszere ajunse aproape de nivelul de actual de dezvoltare

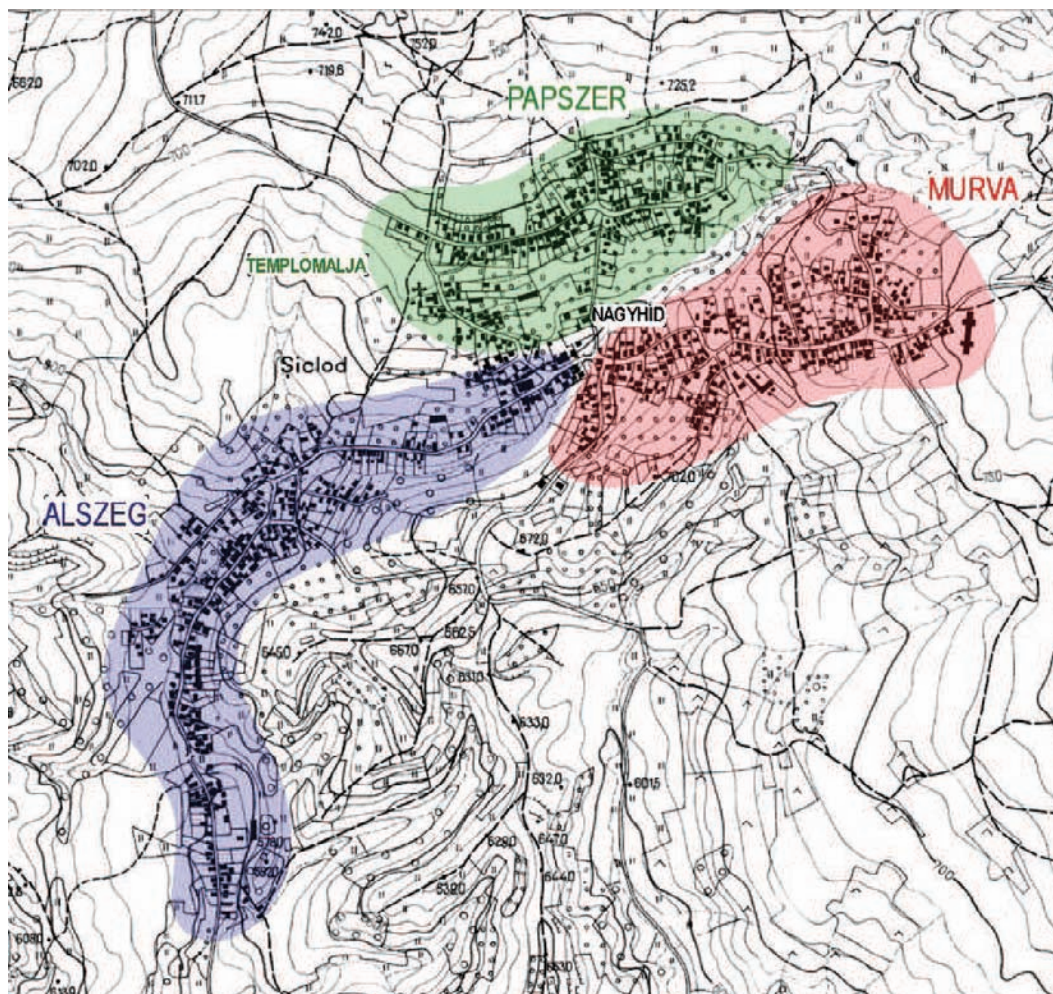
*cele trei părți componente ale satului*

Satul este format din trei părți distincte aproximativ egale ca masă construită: Murva, Papszere și Alfalu, respectiv zona centrală de întâlnire dintre cele trei nuclee lineare. O subunitate a părții Papszere este strada bisericii, denumită Templomalja.

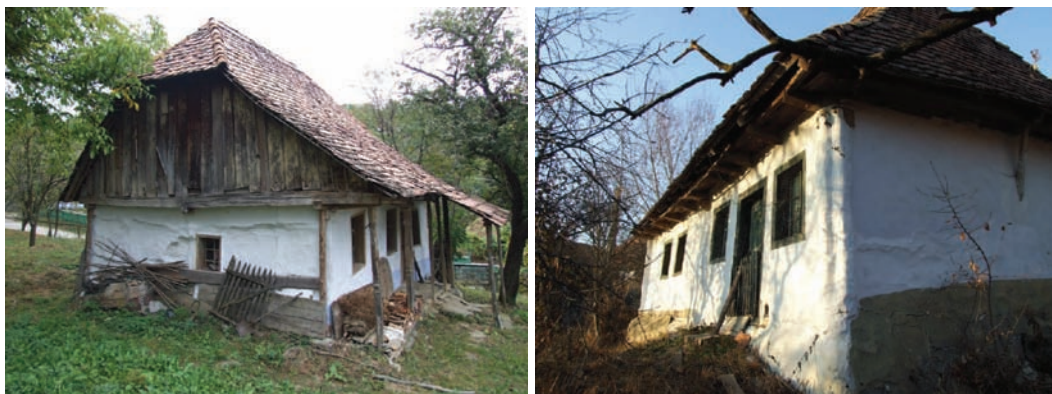
- case din bârne de lemn, fără prispă - tipul arhaic

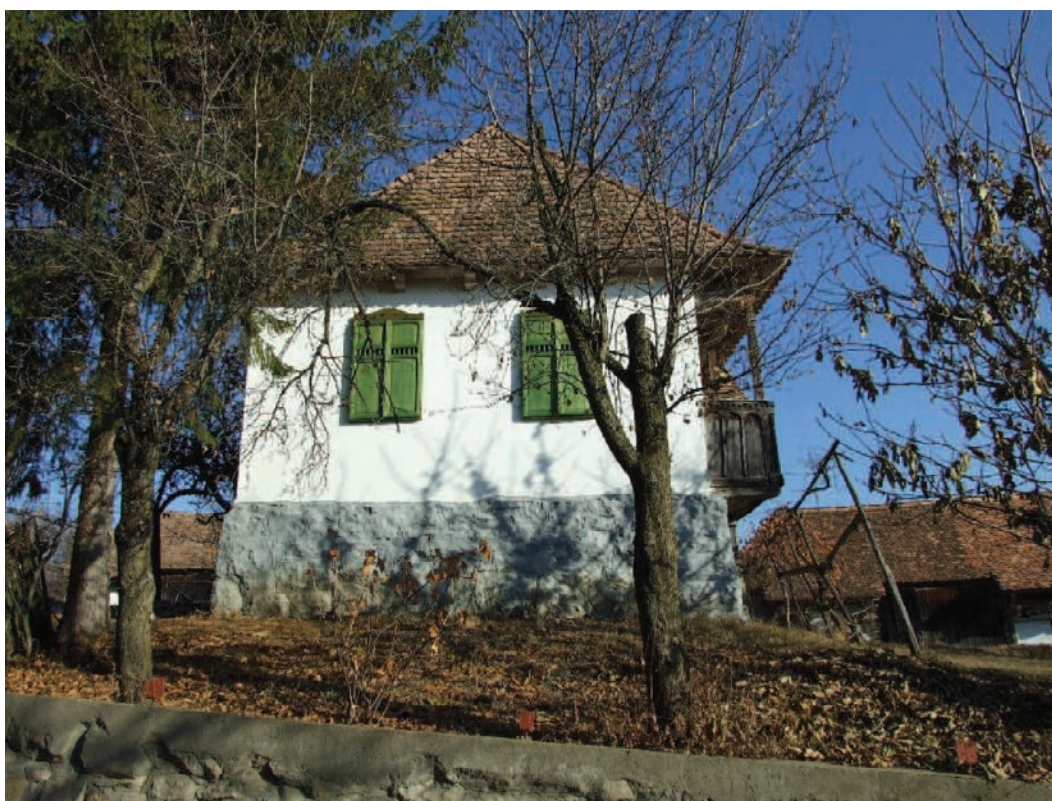
- case din bârne de lemn, pe elevație din piatră cu prispă laterală din lemn

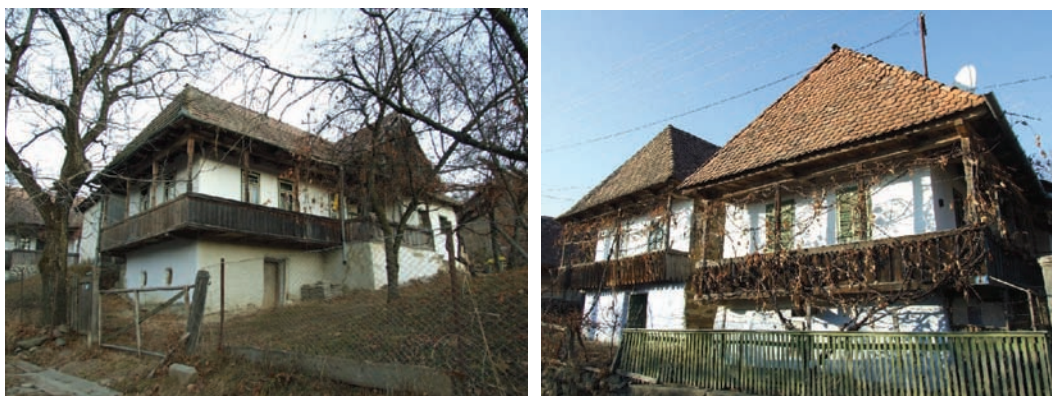
- case din bârne de lemn, cu prispă pe două laturi (extinsă pe frontul de stradă)

Din tipurile de case tradiționale predomină tipul de case din lemn cu prispă pe două laturicu acoperiș în patru ape și foișor de acces lateral și timpan trunchiat zidit sau din scândură către stradă.

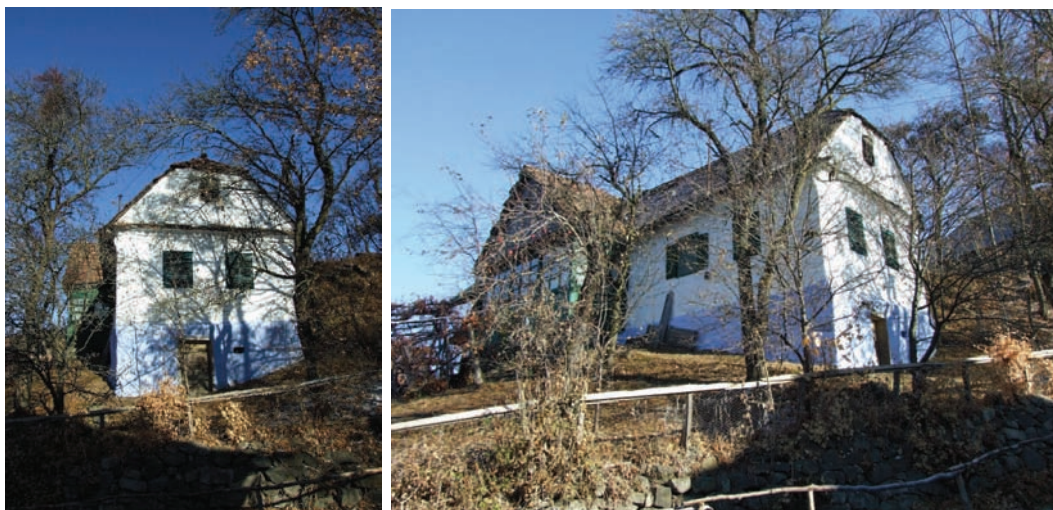
- case din cărămidă sau piatră cu timpan trunchiat și pridvor pe partea de mijloc (nr.107)

Mai târziu, în cursul secolului XIX. apar construcțiile din piatră și cărămidă, reprezentate mai degrabă prin anexe gospodărești în satul Șiclod. Există și câteva exemple de casă construită din zidărie de piatră, însă ele sunt puține la număr.

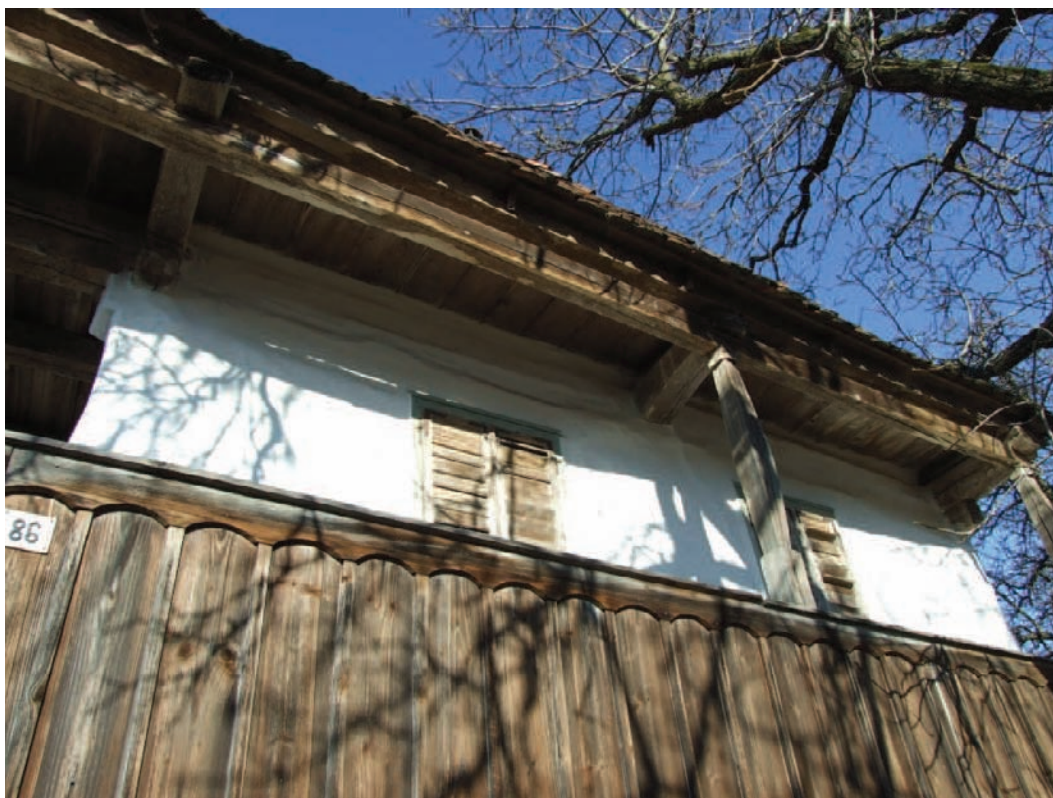
- detaliu prispă de lemn

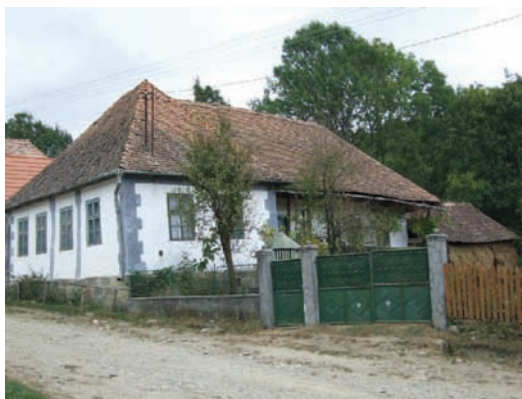
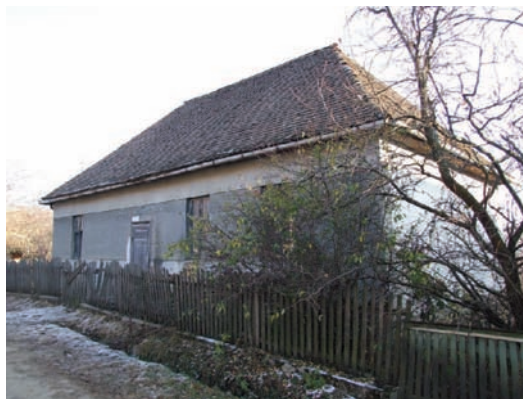
- case cu elemente de arhitectură urbană

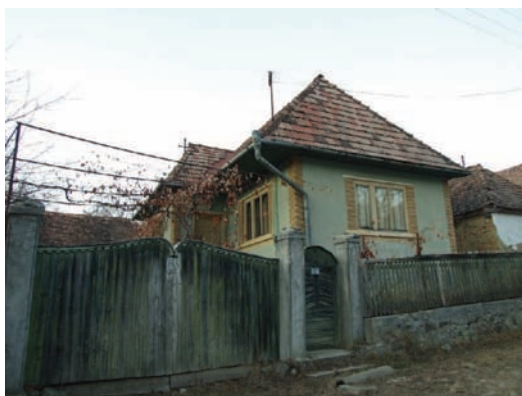
- casă model import din Regat

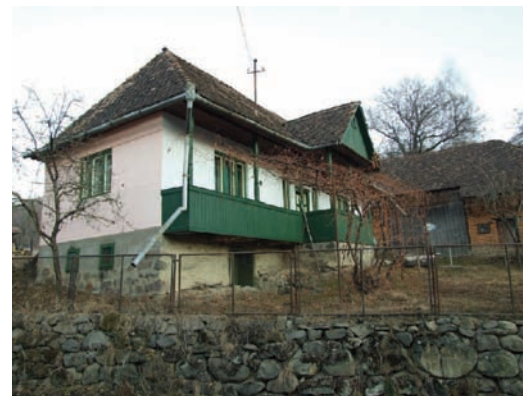
casă "încălecată" pe modelul import

O categoria aparte o reprezintă casele "încălecate", transformate prin unirea celor două goluri de ferestre către stradă și înlocuirea tâmplăriei originale cu una nouă cu trei diviziuni. Deseori simultan se întâmplă închiderea pridvorului cu tâmplărie sau chiar zidărie, iar peste scara de acces se improvizează o copertină anostă din material transparent.

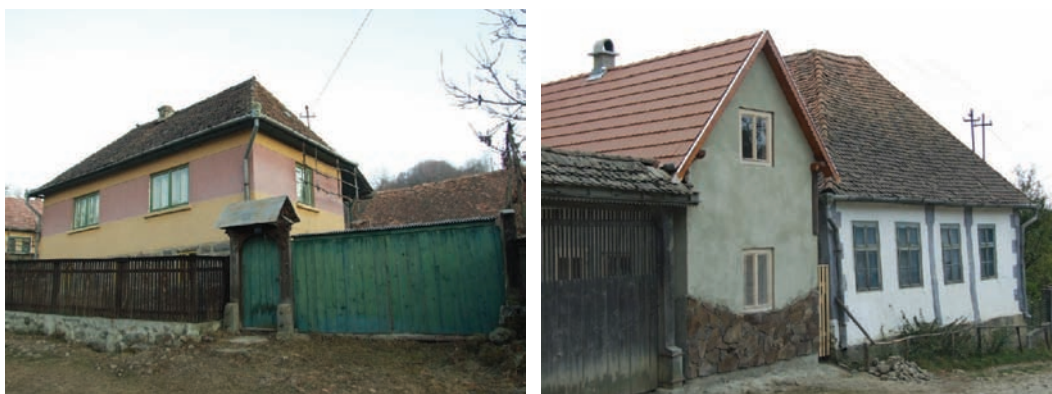
- casă tipică anii '80

*intervenție recentă fără respectarea specificului local*

Într-un număr redus întâlnim case mai noi de cele menționate mai sus (din perioada anilor 1960-80) care atipice, au forme comune, fără caracteristici distinctive sau specifice acestei zone.

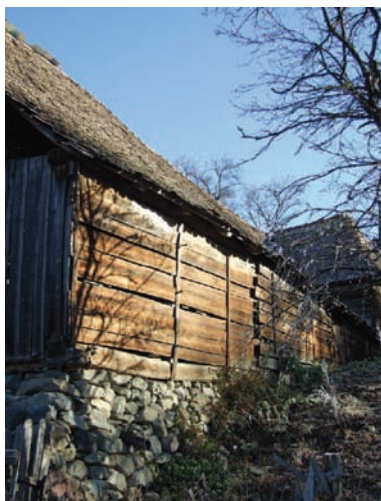
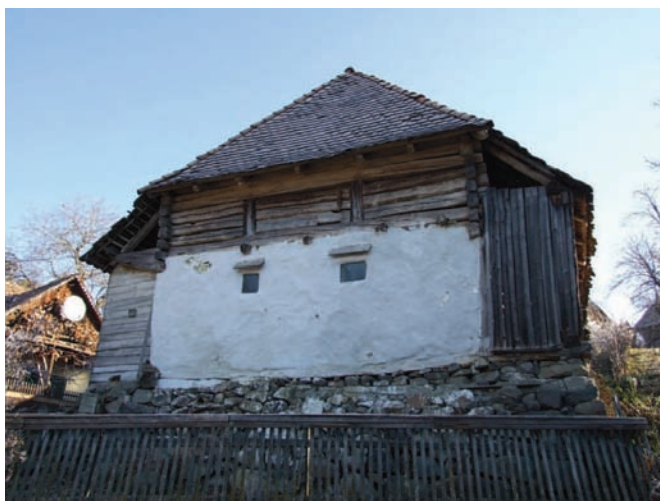
*sură din lemn cu bogăția texturilor materialelor tradiționale*

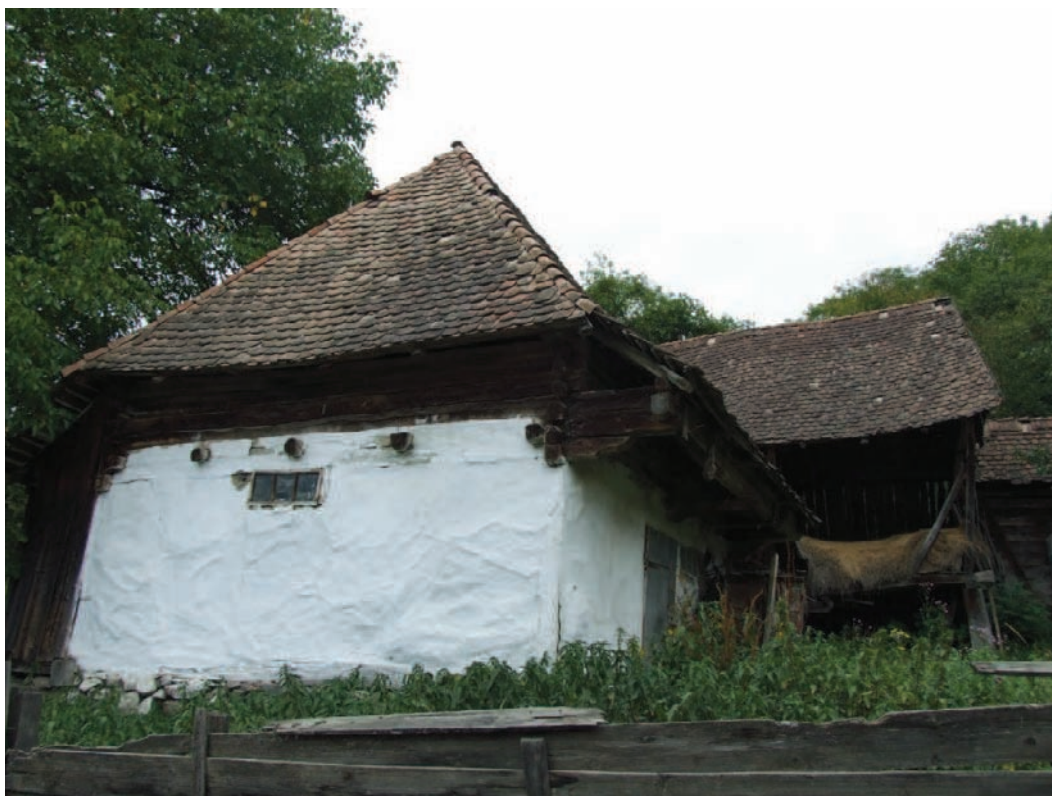
*șură din lemn extins cu depoz de fân*

Deseori găsim exemple în care un gospodar deține mai multe șuri în mod special pentru depozitarea fânului se construiește o extindere perpendiculară de-alungul limitei laterale ale parcelei. În general șurile sunt poziționate transversal, formînd un front închis în cîteva zone compact construite, sunt realizate tradițional din bârne de lemn, însă găsim exemplare foarte spectaculoase realizate din piatră și cărămidă datate din secolul XIX.

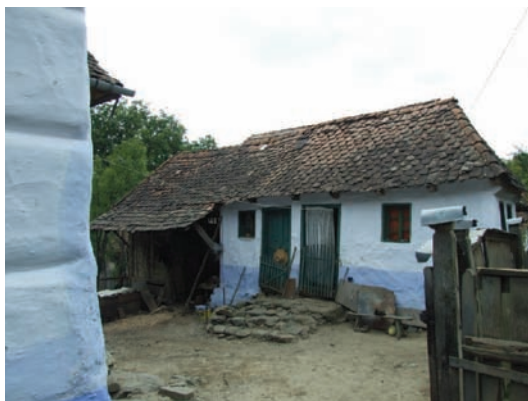
### *bucătărie de vară*

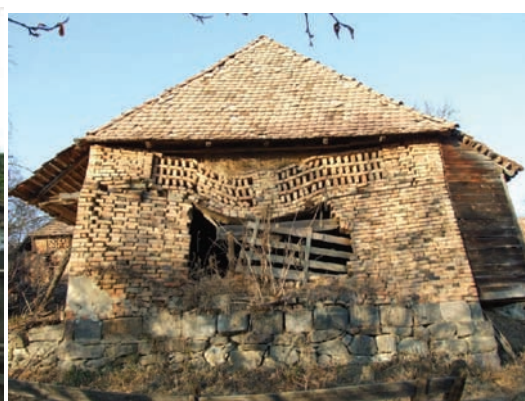
### *șură din cărămidă în curs de colaps*

Acestea însă se degradează foarte rapid în lipsa întreținerii, decît cele din bârne de lemn, din acest motiv s-au păstrat în număr mic. Începînd din anii 1960 au început să fie construite și șuri parțial executate din cărămidă din beton aparent, afectînd grav imaginea gospodăriei tradiționale. Șurile mari de obicei adăpostesc grajdurile animalelor mari și animalelor mici, iar în afară de acestea găsim și ateliere în incinta șurilor.

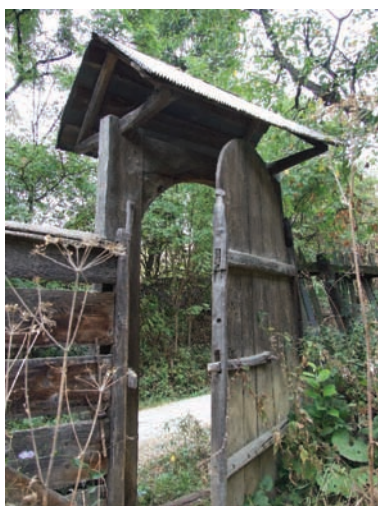
*poartă mică*

**Porțile secuiești** înalte sunt foarte puține la număr și sunt exemplare vechi, însă au o contribuție majoră la imaginea stradală, Sunt răspândite în această regiune porțile tradiționale mici din lemn, construite cu bun meșteșug, au ornamente și înscricțiuni asemenea porților secuiești clasice.

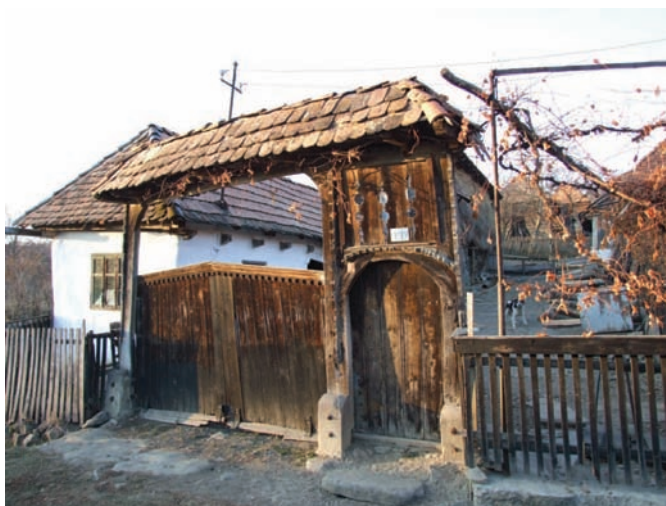
*poartă mare "clasică"*
