**PORTA - ÉRTÉKELŐ ADATLAP**
**FIȘĂ DE CARTARE - GOSPODĂRIE**

| település: Csíkszentmárton | tömb/utca: Csíkszentmárton-köze | porta házszám: 261 | kód: |

**1. Általános adatok**

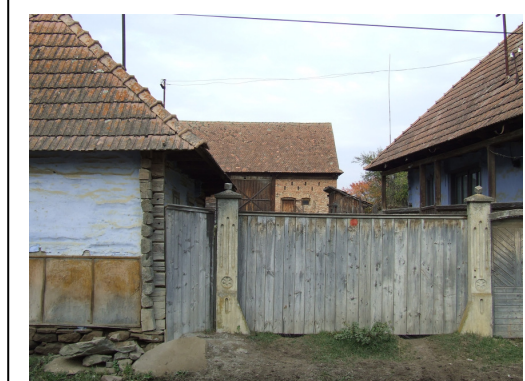
fénykép: utca felőli nézet

fotografie: vedere dinspre stradă

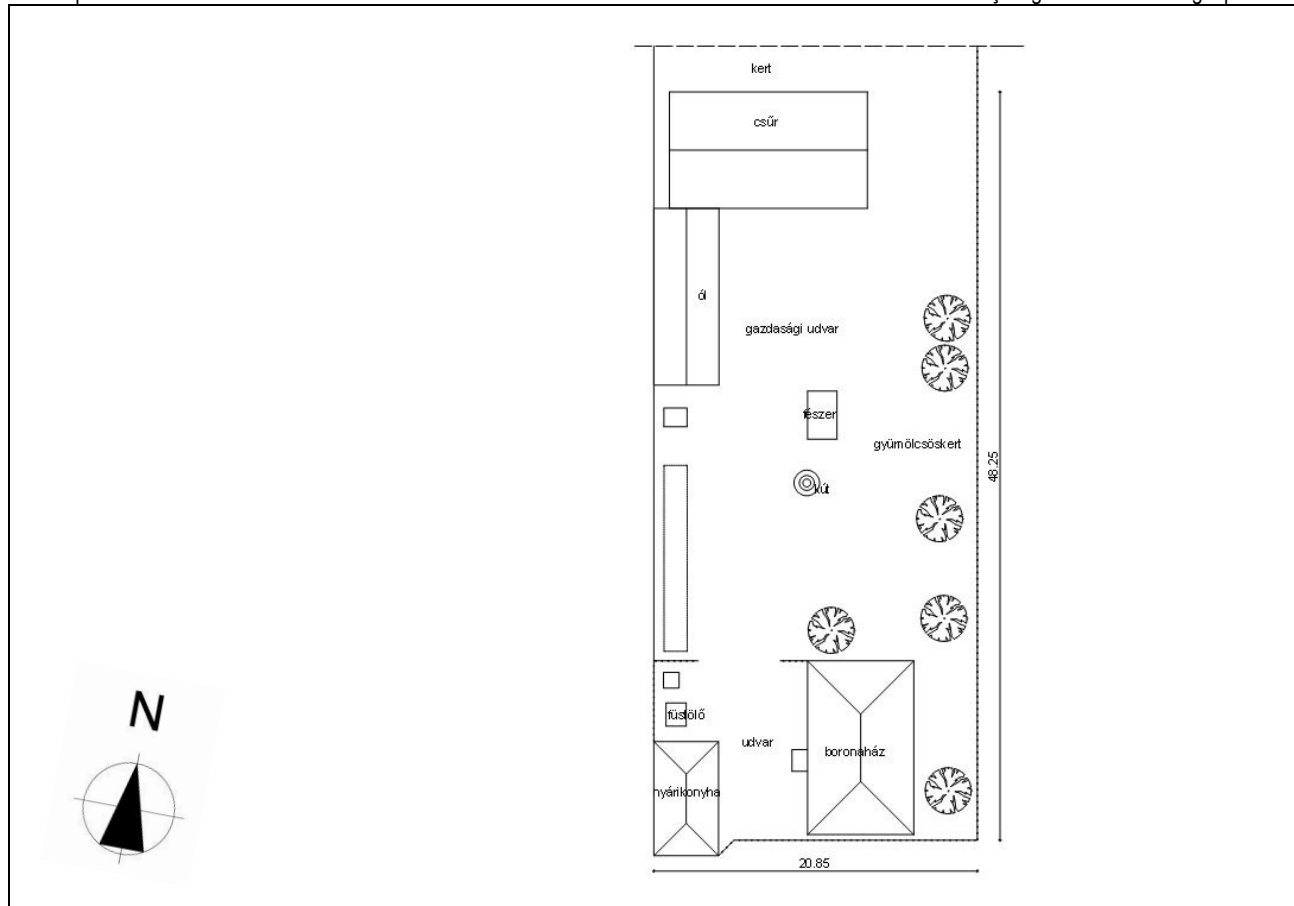
**6. A porta elrendezésének vázlata**

léptékarányosan a porta határvonala, szabadkézi vázlatban a porta beépítése,  
 a porta összetevőinek számmal való azonosítása, égtájak megjelölése
