Település / Localitate: Homoródszentpál/ Sanpaul	Tömb, utca / stradă, bl.morf: Alszeg	porta házszám / nr. gospodărie: 107	Kód / Cod	Lapszám/nr.pagină 1/6
---	---	--	-----------	--------------------------

1. Általános adatok Date generale

A Homoródvölgyére jellemző emeletes, egyszerű, ház a vidékre jellemző főhomlokzati vakolatdíszekkel. Alsó rész kő, a felső boronafalás szerkezet.

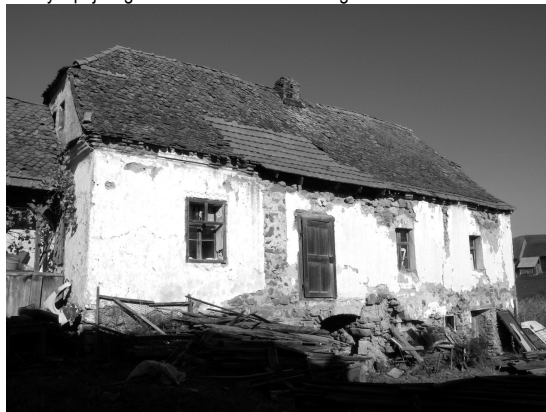
fénykép: jellegzetes nézet fotografie: vedere caracteristică

Casa caracteristica din valea Homoroadelor cu etaj si prisma, cu ornamente din tencuiala pe fatada principala. Structura în partea de jos din piatră, în sus bârne.

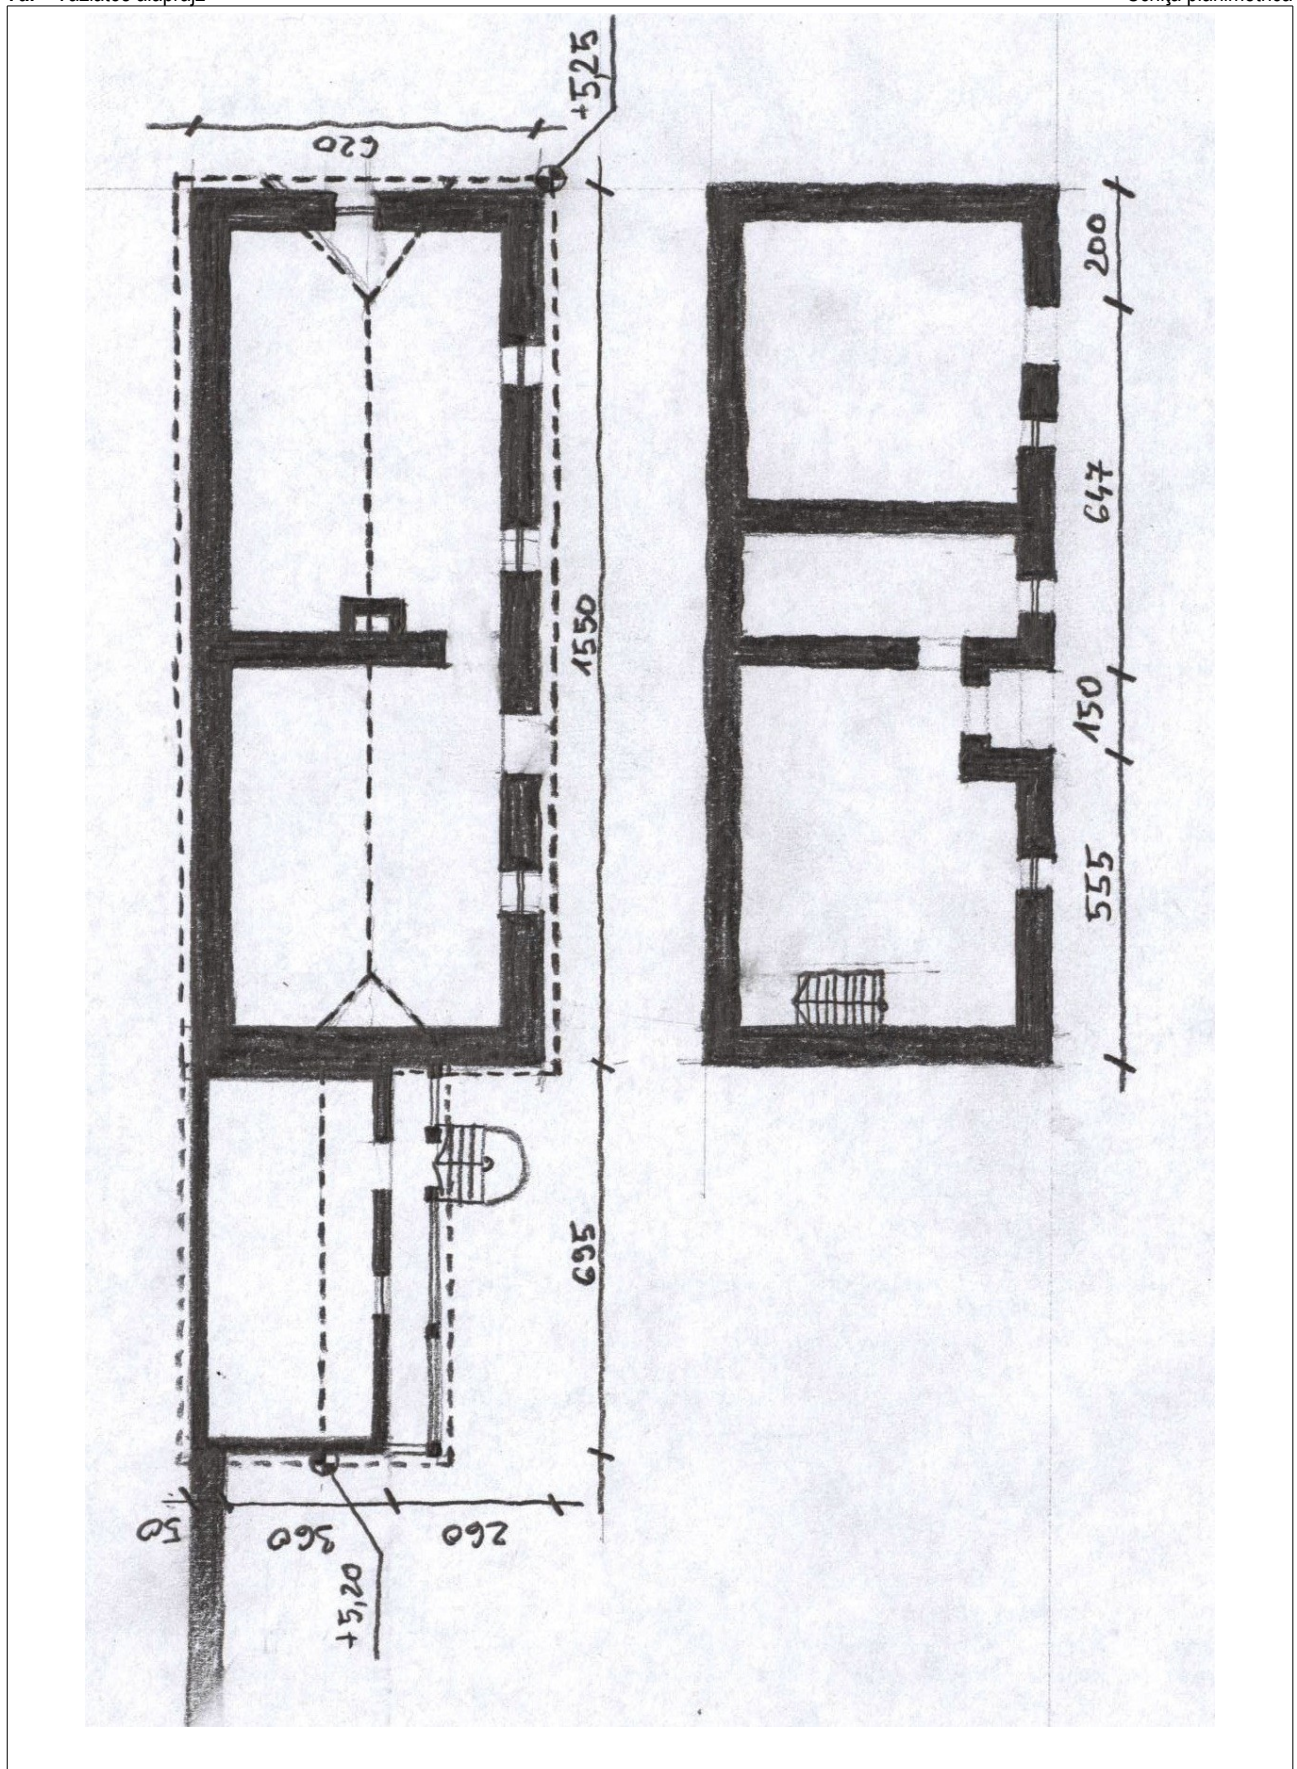
7a. Vázlatos alaprajz

az épület fő méretei, égtájak megjelölése

cote generale aproximative, marcarea cardinalelor
