**ÉPÜLET - ÉRTÉKELO ADATLAP**
**FIŞA DE CARTARE - CONSTRUCŢIE**

| Település / Localitate:<br>Homoródszentpál/ Sanpaul | Tömb, utca / stradă, bl.morf:<br>Oklándi út | porta házszám / nr. gospodărie:<br>212 | Kód / Cod | Lapszám/nr.pagină<br>1/5 |

**1. Általános adatok**

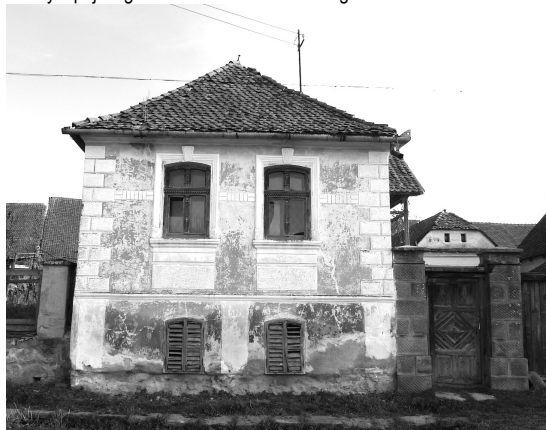
fénykép: jellegzetes nézet

A Homoródvölgyére jellemző, földszintes pincés, ház a vidékre jellemző főhomlokzati vakolatdíszekkel. Alsó rész kő, a felső boronafalas szerkezet. Casa caracteristica din valea Homoroadelor, cu ornamente din tencuiala pe fatada principala. Structura în partea de jos din piatră, în sus bárne.
