**ÉPÜLET - ÉRTÉKELŐ ADATLAP**
**FIȘĂ DE CARTARE - CONSTRUCȚIE**

| Település / Localitate:<br><b>Borzsova</b> | Tömb, utca / stradă, bl.morf: | porta házszám / nr. gospodărie:<br><b>nr. 42.</b> | Kód / Cod<br><b>B/42/3</b> | Lapszám/nr.pagină<br><b>2/2</b> |

| <b>csűr</b> | <b>takarmány- és fatároló</b> | <b>állandó</b> |

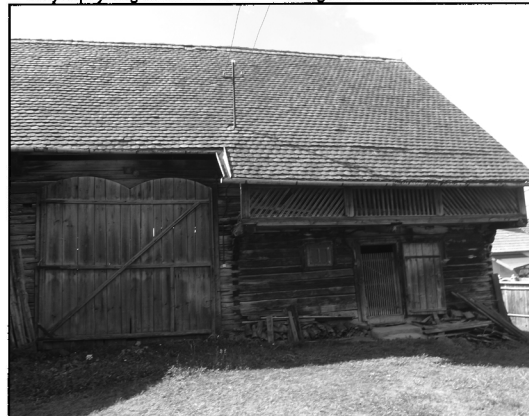
fénykép: jellegzetes nézet

fotografie: vedere caracteristică

1910-ben épült csűr helyére építették. Eredetileg hód farkú cseréppel szimplán volt fedve,.....  
 2000-ben újrafedték dupla fedéssel. A telekhatár felőli oldalon (ahová nem volt elég a  
 cserép) hullámpalával fedték le. Jelenleg a tulajdonos fát, a szomszédok takarmányt.....  
 tárolnak a csűrben.

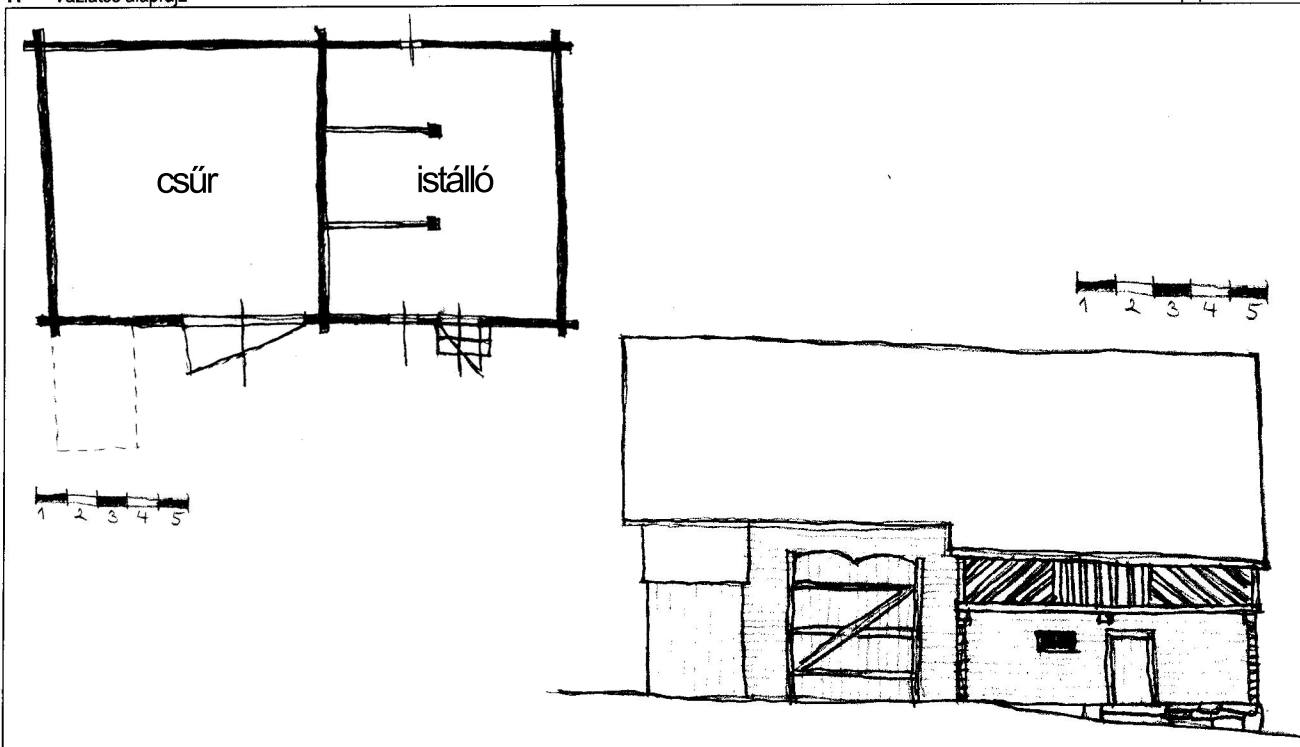
**7. Vázlatos alaprajz**

Schiță planimetrică

az épület fő méretei, égtájak megjelölése

cote generale aproximative, marcarea cardinalelor
