**PORTA - ÉRTÉKELŐ ADATLAP**
**FIȘĂ DE CARTARE - GOSPODĂRIE**

| Csikszentmihály | | nr. 97. | M/97/1 | 1/2 |

**1. Általános adatok**
**Date generale**

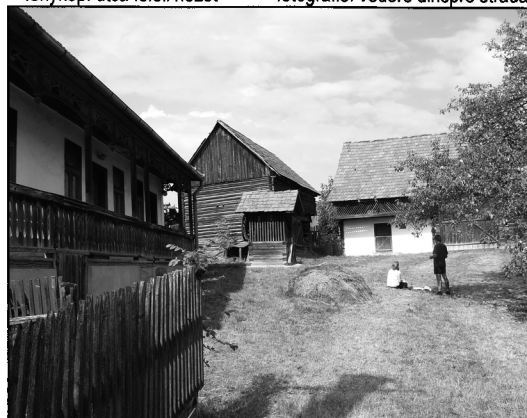
fénykép: utca felőli nézet

fotografie: vedere dinspre stradă

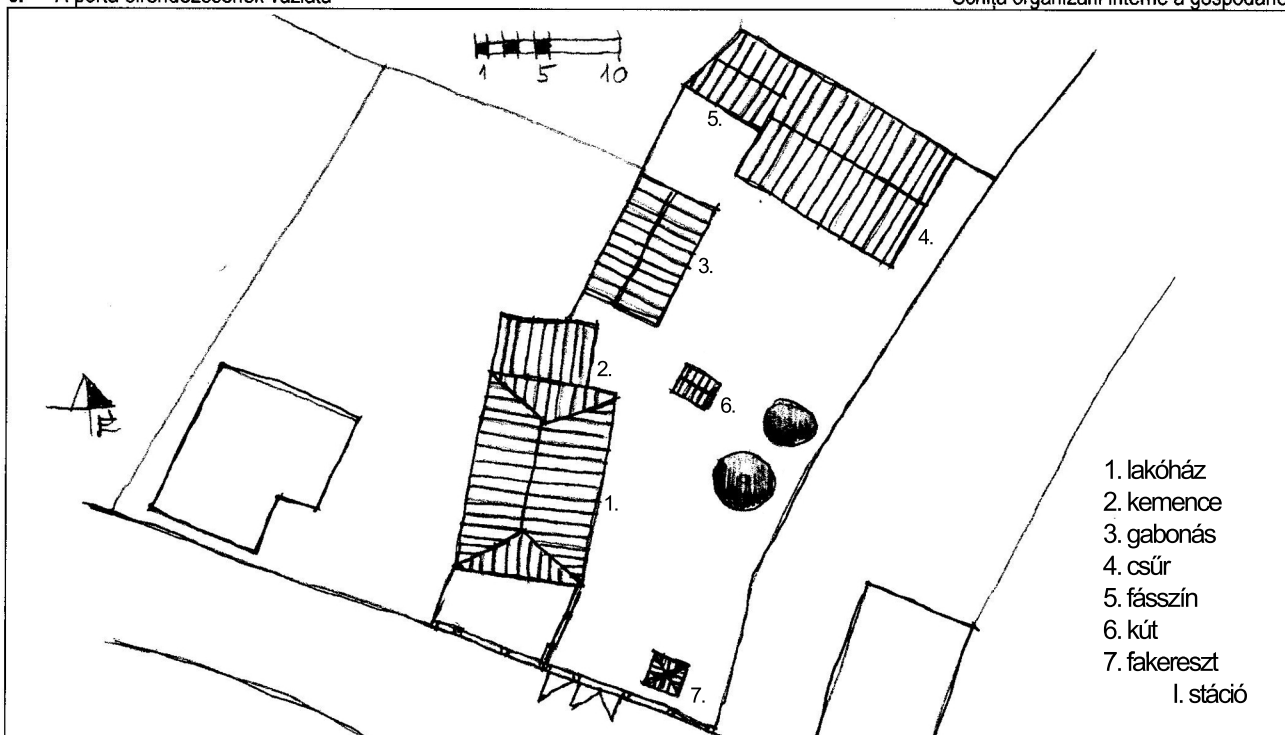
**6. A porta elrendezésének vázlata**
**Schița organizării interne a gospodăriei**

léptékarányosan a porta határvonala, szabadkézi vázlatban a porta beépítése, a porta összetevőinek számmal való azonosítása, égtájak megjelölése

conturul parcelei la scară, schițarea aproximativă a organizării interne, identificare cu număr a elementelor componente ale gospodăriei, marcarea cardinalelor
